# Stadt Amberg

Radverkehrskonzept 2017

Anlagenband zum Schlussbericht

Hannover, am 05. Dezember 2017

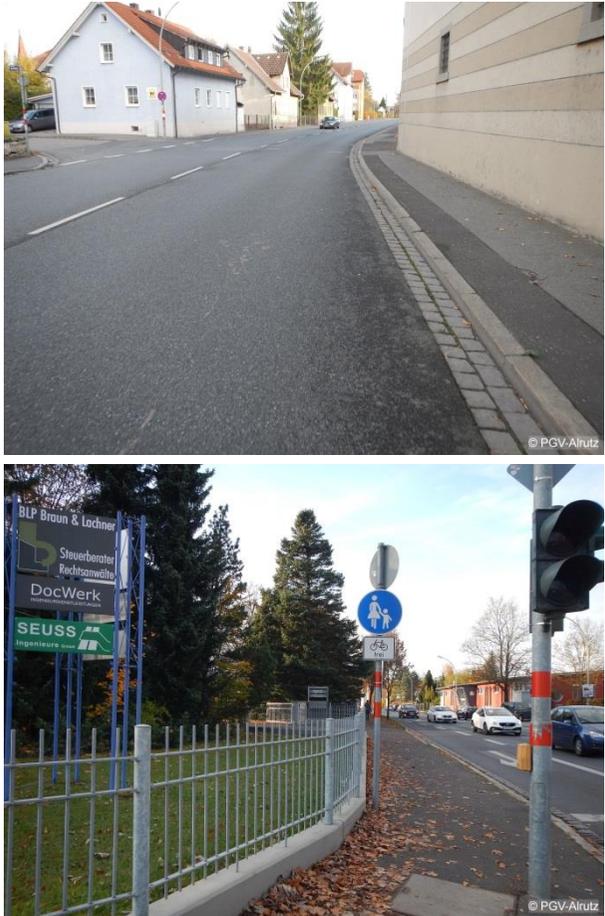
Nr.	Straßenabschnitt	Bestand / Problem	Lösungsansatz	Priorität	Fotos
1.	Werner-von-Siemens-Straße Zw. Köferinger Straße und Georg-Hilbenz-Straße	Westseitig Gehweg, Radverkehr frei (Zweirichtungsverkehr) in überwiegend unzureichender Breite Unklare Regelung für Radverkehr vom Kreisel kommend  DTV: ca. 15.200 Kfz/ 24 h (2011)	Ausbau beidseitiger Radverkehrsanlagen in Regelbreite zzgl. Sicherheitstrennstreifen zur Fahrbahn	1

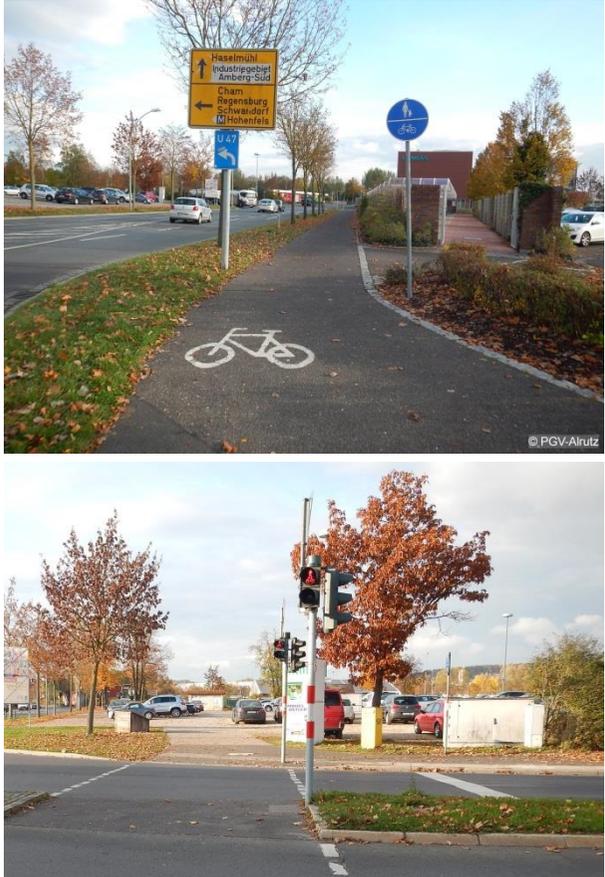
Nr.	Straßenabschnitt	Bestand / Problem	Lösungsansatz	Priorität	Fotos
3.	Werner-von-Siemens-Straße Zw. Georg-Hilbenz-Straße und Bruno-Hofer-Straße	Westseitig gemeinsamer Geh- und Radweg Ostseite unklar  DTV: ca. 15.100 Kfz/ 24 h (2011)	Ostseite Radweg kennzeichnen (Piktogramme) oder mit Vz 240 VwV StVO ausweisen	K

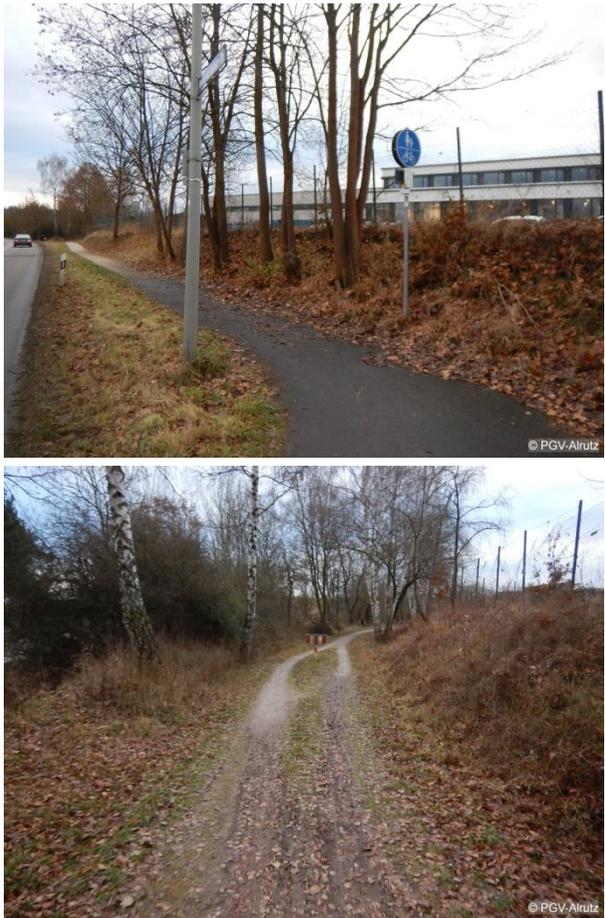
Nr.	Straßenabschnitt	Bestand / Problem	Lösungsansatz	Priorität	Fotos
7.	Wegeverbindung Zw. Werner-von-Siemens- Straße und Köferinger Straße	Selbständige Wegeverbindung Gemeinsamer Geh- und Radweg Belagsqualität Engstellen durch Poller Ungesicherte Querung Werner-von- Siemens-Straße für Radverkehr entlang Radwanderweg	Poller entfernen oder durch reflektierende Poller mit Bodenmarkierung ersetzen. Durchlassbreite mind. 1,50 m gewährleisten Wegeausbau auf Regelbreite Mittelinsel oder Querungshilfe (dient auch der Geschwindigkeitssenkung im Ortseingangsbereich)	K  2

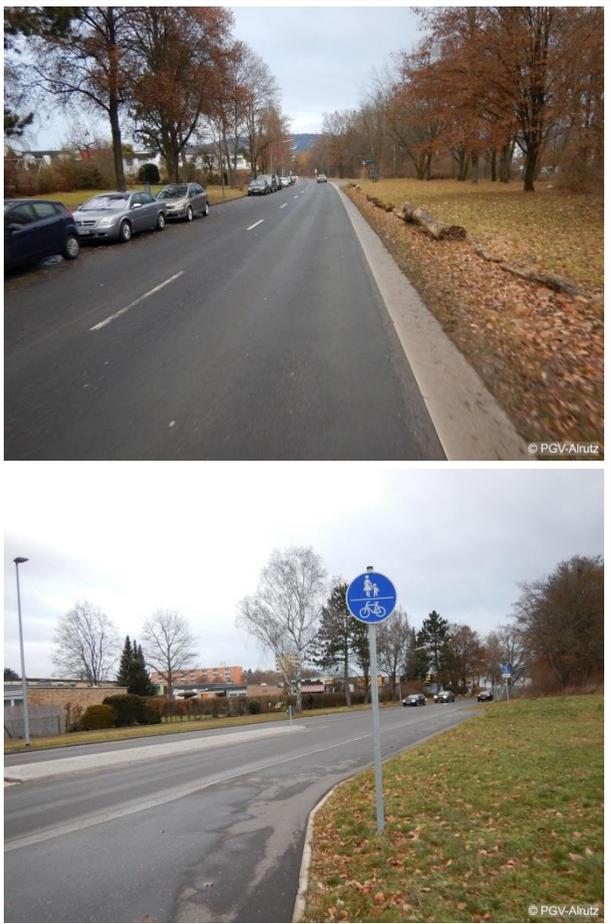
Nr.	Straßenabschnitt	Bestand / Problem	Lösungsansatz	Priorität	Fotos
10.	Köferinger Straße Zwischen Liebengrabenweg und Staufenbergstraße	Mischverkehr Gemeinsamer Geh- und Radweg im Kreisverkehr  DTV: ca. 4.300-5.100 Kfz/ 24 h (2011)	Radweg im Kreisverkehr aufgeben, Radverkehr im Mischverkehr führen Markierungslösung im Zuge Köferinger Straße prüfen (ggf. einseitig)	K

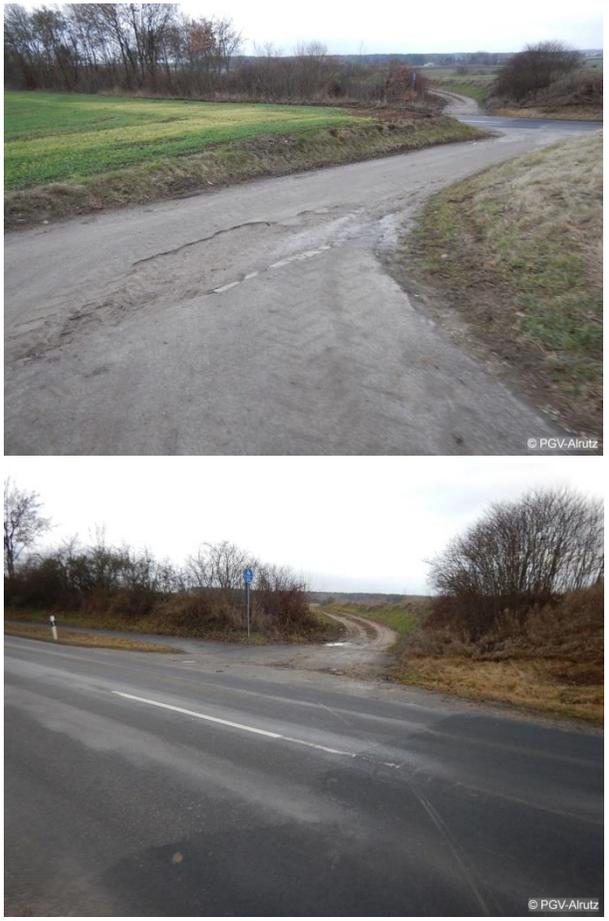
Nr.	Straßenabschnitt	Bestand / Problem	Lösungsansatz	Priorität	Fotos
16.	Wegeverbindung Höhe Übergang Köferinger Straße/ Waldhausstraße	Belagsqualität Ungesicherte Querung Köferinger Straße zur Weiterfahrt auf straßenbegleitendem Geh- und Radweg	Belagsausbesserung Mittelinsel oder Querungshilfe einrichten (dient auch der Geschwindigkeitssenkung im Ortseingangsbereich)	K 1

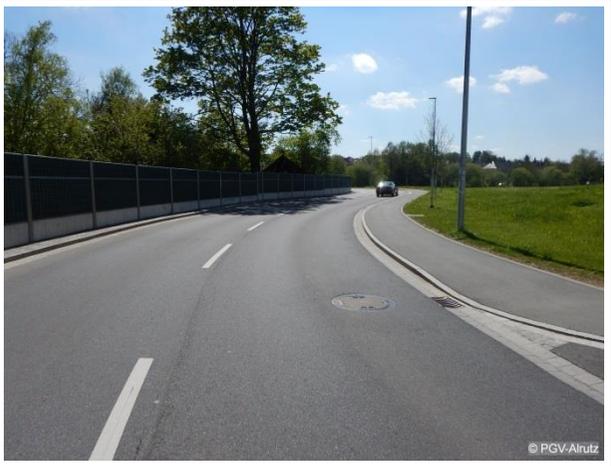
Nr.	Straßenabschnitt	Bestand / Problem	Lösungsansatz	Priorität	Fotos
21.	Wingershofer Straße Zw. Freischützgäßchen und Kreisverkehr (West)	Mischverkehr parallele Verbindung über verkehrsberuhigten Bereich vorhanden	Radverkehr auf Schutzstreifen im Zuge Wingershofer Straße bis zum Kreisverkehr und am Kreis gesichert in den Seitenraum führen	K

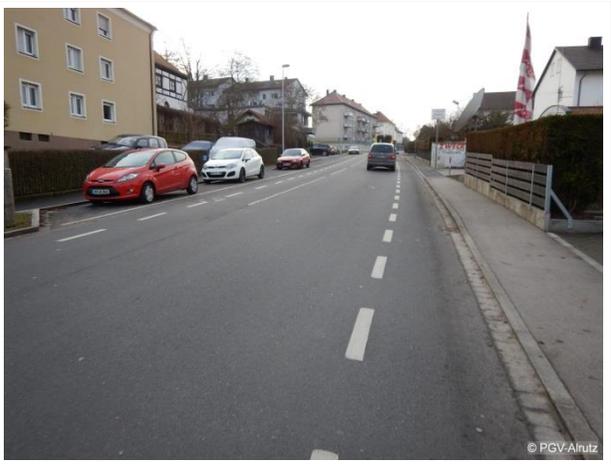
22.	Sebastianstraße Zw. Zeppelinstraße und Kennedystraße	Beidseitig Schutzstreifen unzureichende Breite parallel zu Parkständen (fehlender Sicherheitsraum) Schutzstreifen ist an Einmündungen unterbrochen	Schutzstreifen in Einmündungsbereichen durchführen Schutzstreifen parallel zu Parkständen in mind. 1,50 m Breite markieren	1

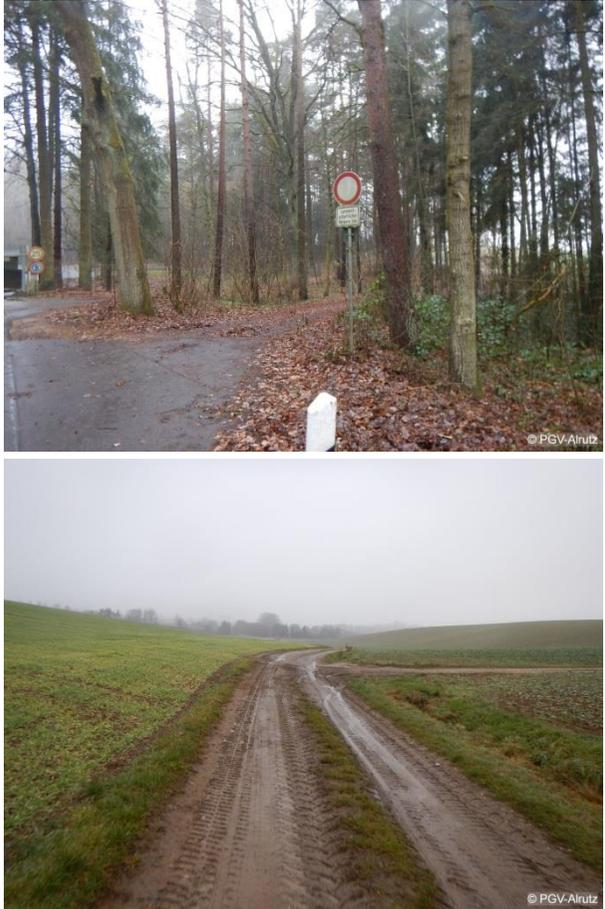
Nr.	Straßenabschnitt	Bestand / Problem	Lösungsansatz	Priorität	Fotos
31.	Wegeverbindung auf Radrundwanderweg aus Gewerbegebiet Gailoh Richtung Norden	Fehlende Freigabe für den Radverkehr, Belagsqualität	Freigabe für den Radverkehr ergänzen Belagserneuerung	K 2

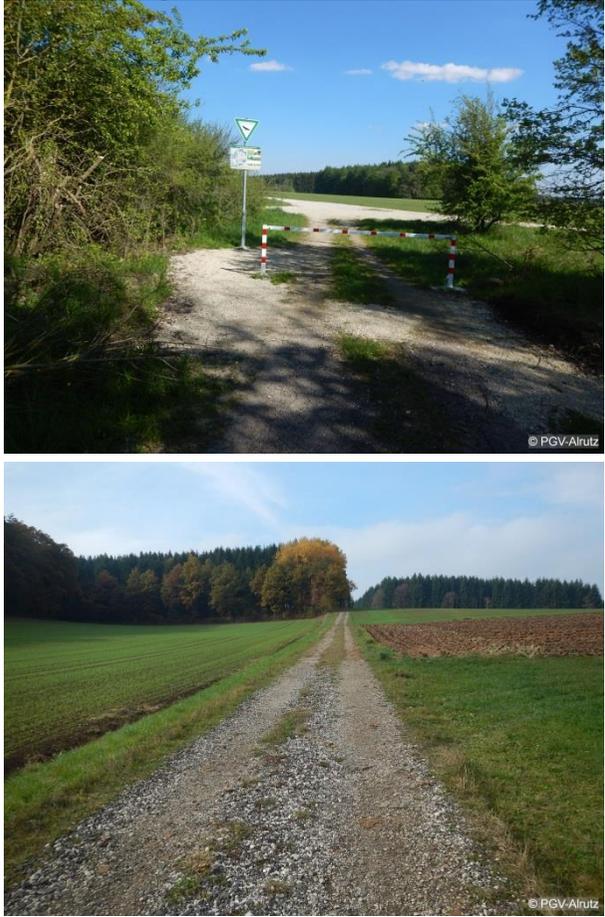
Nr.	Straßenabschnitt	Bestand / Problem	Lösungsansatz	Priorität	Fotos
36.	Verlängerung Marterlweg bis Postweiher	Belagsqualität Schranke	Wegeausbau	2

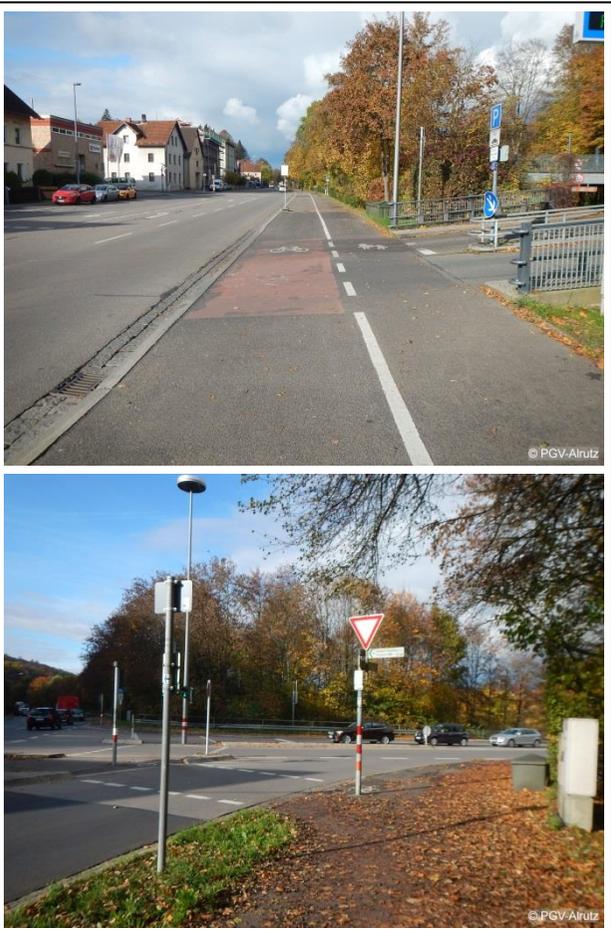
Nr.	Straßenabschnitt	Bestand / Problem	Lösungsansatz	Priorität	Fotos
38.	Sulzbacher Straße Zw. Pfalzgrafenring und Obersdorfer Brücke	<p>Ostseitiger Radweg, ab Hollergasse gemeinsamer Geh- und Radweg im Zweirichtungsverkehr Fehlender Sicherheitstrennstreifen, verblasste Roteinfärbung bei Einfahrt Parkhaus Freier Rechtsabbieger am Knoten Obersdorfer Brücke</p> <p>DTV: ca. 13.400-14.300 Kfz/ 24 h (2016)</p>	<p>Radverkehr richtungstreu führen Ausbau Radverkehrsanlage auf Westseite in Regelbreite zzgl. Sicherheitstrenn- streifen zur Fahrbahn, ggf. Markierungs- lösung prüfen Ostseite Sicherheitstrennstreifen ergänzen, Radverkehrsanlage für richtungstremen Radverkehr beibehalten Roteinfärbung Einfahrt Parkhaus erneuern Rückbau freier Rechtsabbieger bzw. Einbindung in Signalisierung</p>	1

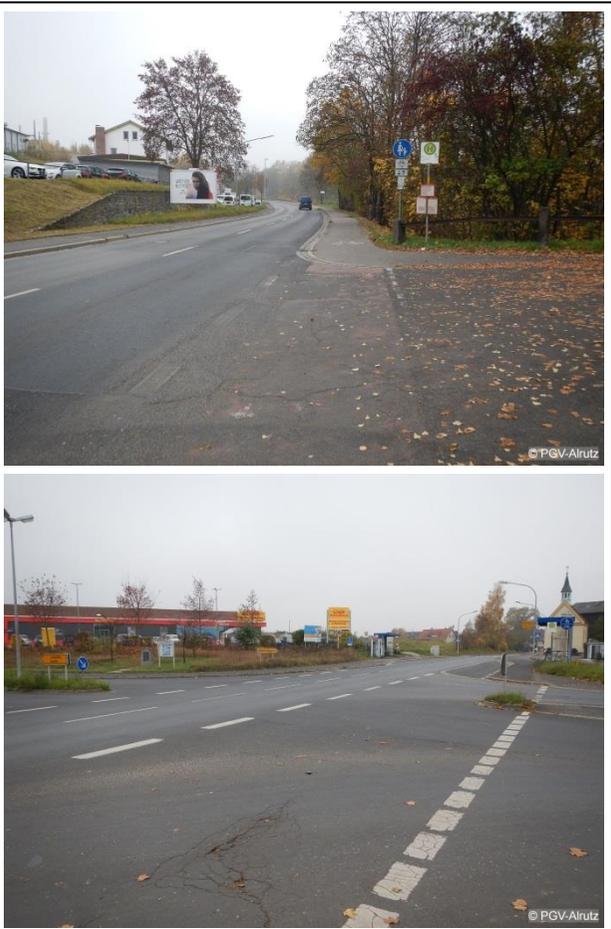
Nr.	Straßenabschnitt	Bestand / Problem	Lösungsansatz	Priorität	Fotos
40.	Sulzbacher Straße Zw. Wegeverbindung zur Neumühler Straße und Kokereistraße	Ostseitig Gehweg, Radverkehr frei (Zweirichtungsverkehr) in unzureichender Breite Furtmarkierung Einmündung Wegeverbindung Neumühler Straße verblasst	Ausbau ostseitiger Seitenraum auf Regelbreite (mind. 2,50 m zzgl. Sicherheitstrennstreifen) Anbindung Dr.-Robert-Strell-Straße berücksichtigen Anlage Mittelinsel als Querungshilfe im Übergang vom einseitigen Zweirichtungsverkehr zur richtungstreuen Radverkehrsführung (dient auch der Geschwindigkeitssenkung) Höhe Einmündung Wegeverbindung zur Neumühler Straße Erneuerung Furtmarkierung an Einmündung Wegeverbindung Neumühler Straße	1

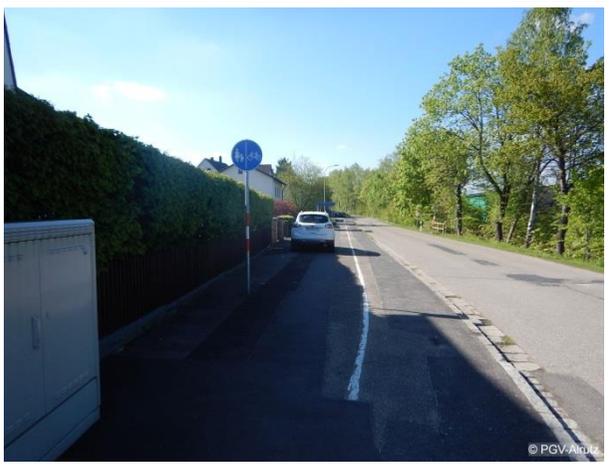
Nr.	Straßenabschnitt	Bestand / Problem	Lösungsansatz	Priorität	Fotos
41.	Dr.-Robert-Strell-Straße zw. Selgradstraße und Bushaltestelle Luitpoldhöhe Hörburger Straße	Einseitiger Zweirichtungsradweg in unzureichender Breite fehlender Sicherheitstrennstreifen  DTV: ca. 2.100 Kfz/ 24 h (2016)	Radweg aufgeben Markierung entfernen	K

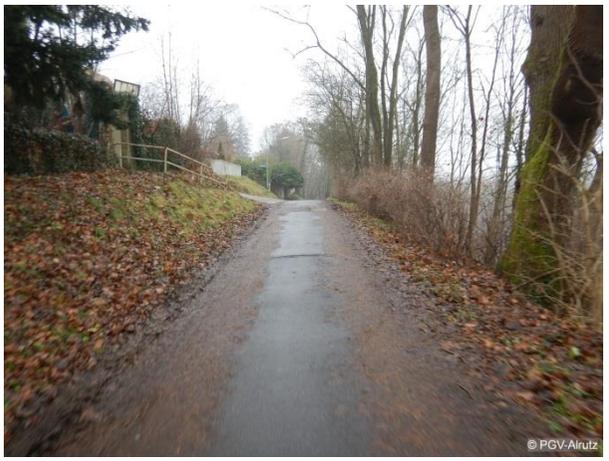
42.	Galgenbergweg	Belagsschäden unzureichende Beleuchtung (fehlende soziale Kontrolle)	Beleuchtung verbessern abschnittsweise Belagserneuerung bzw. -ausbesserung	2

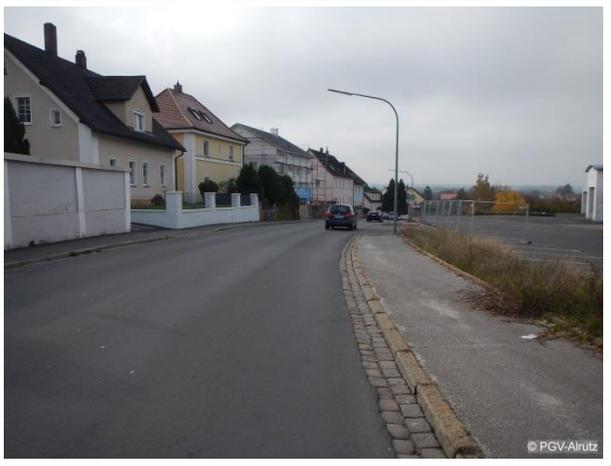
Nr.	Straßenabschnitt	Bestand / Problem	Lösungsansatz	Priorität	Fotos
45.	Kastler Straße	<p>Mischverkehr wichtige Schülerverbindung</p> <p>Es bestehen Planungen die Fläche zwischen Nürnberger Straße und Kastler Straße zu einem großflächigen Einzelhandels- und Gewerbegebiet umzunutzen.</p> <p>DTV: ca. 6.100-6.400 Kfz/ 24 h (2011) DTV: ca. 7.100 Kfz/24 h (2016, werktäglich)</p>	Beidseitig Schutzstreifen markieren	in Planung

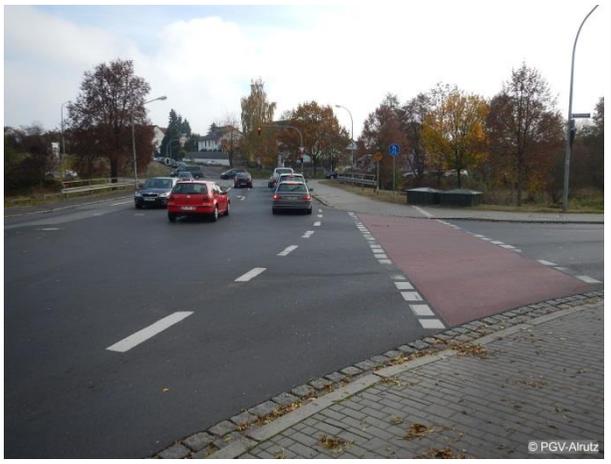
46.	Fuggerstraße zw. Hockermühlstraße und Gerberstraße	<p>Südseitiger gemeinsamer Geh- und Radweg (Zweirichtungsverkehr) unklare Beschilderung</p> <p>DTV: ca. 14.700 Kfz/ 24 h (2011)</p>	<p>Radverkehr richtungstreu führen Nordseitig Schutzstreifen markieren Südseitige Radverkehrsanlage für richtungstreuen Radverkehr nutzen</p>	2

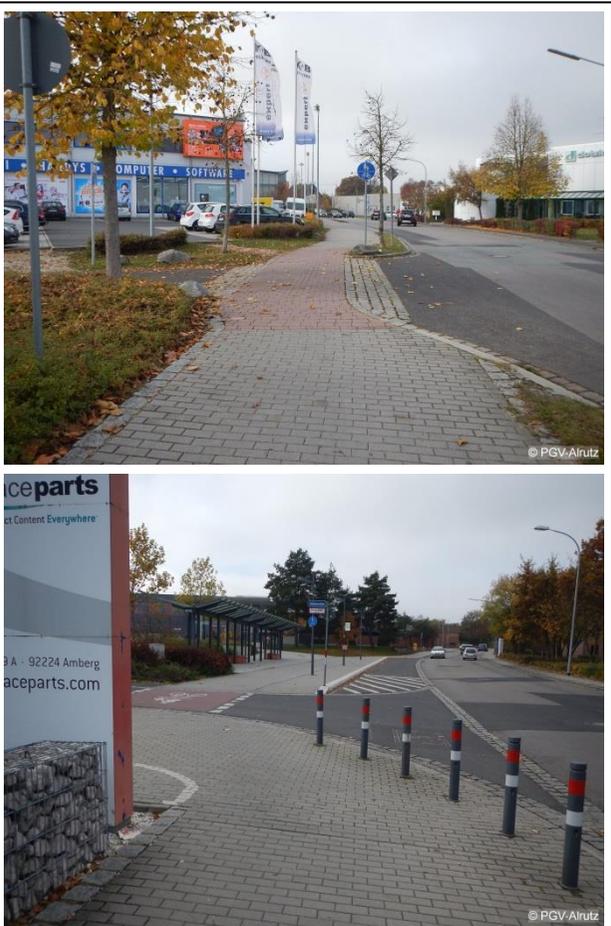
Nr.	Straßenabschnitt	Bestand / Problem	Lösungsansatz	Priorität	Fotos
47.	Fuggerstraße Zw. Gerberstraße und Hansestraße	<p>Südseitiger gemeinsamer Geh- und Radweg (Zweirichtungsverkehr) in zum Teil unzureichender Breite weit abgesetzte Radverkehrsfurt an Einmündung Malteserleite unzureichende Sicherung Radverkehr an Grundstückszufahrten</p> <p>DTV: ca. 8.700-13.600 Kfz/ 24 h (2011)</p>	<p>Radverkehr richtungstreu führen Nordseitig Schutzstreifen markieren Südseitige Radverkehrsanlage für richtungstremen Radverkehr nutzen Radverkehrsfurt Malteserleite fahrbahnnah führen Radweg an Grundstückszufahrten durchführen und ggf. Piktogramme ergänzen</p>	2

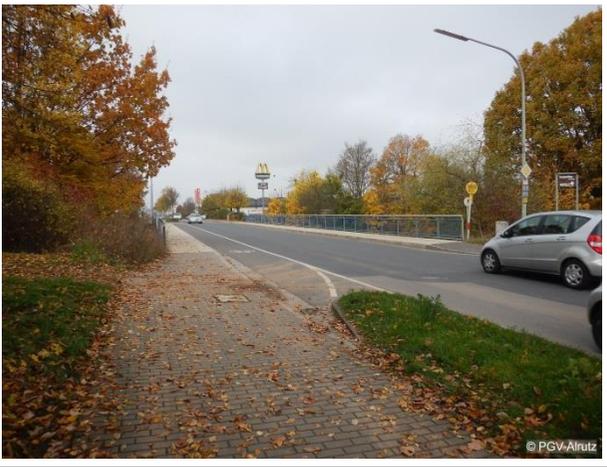
Nr.	Straßenabschnitt	Bestand / Problem	Lösungsansatz	Priorität	Fotos
48.	Fuggerstraße Zw. Hansestraße und westlich Brücke B 299	Südseitig Radfahrstreifen Radverkehr Richtung Westen bleibt im Seitenraum (Engstelle)	Radverkehr richtungstreu führen Nordseitig Markierung Schutzstreifen prüfen (Alternativ: Schutzstreifen im Brückenbereich aussetzen) Südseitige Radverkehrsanlage für richtungstremen Radverkehr nutzen	2

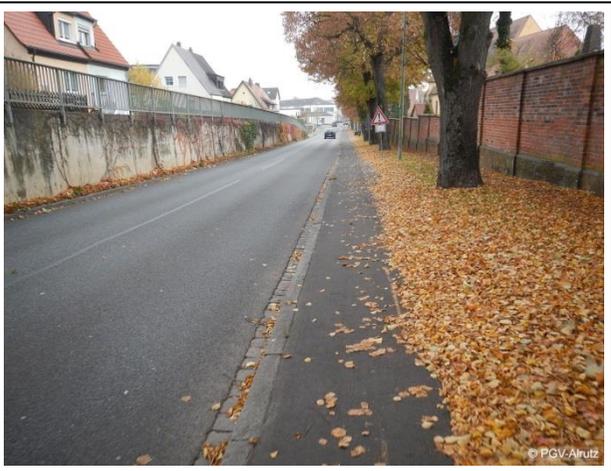
Nr.	Straßenabschnitt	Bestand / Problem	Lösungsansatz	Priorität	Fotos
51.	Katharinenfriedhofstraße Zw. Beethovenstraße und Höhe Mitte Friedhof	Südseitig gemeinsamer Geh- und Radweg (Zweirichtungsverkehr) in nur knapp ausreichender Breite fehlender Sicherheitstrennstreifen  DTV: ca. 7.200 Kfz/ 24 h (2011)	Radverkehr richtungstreu führen Nordseitig Markierung Schutzstreifen prüfen Südseitige Radverkehrsanlage für richtungstreuen Radverkehr nutzen	2

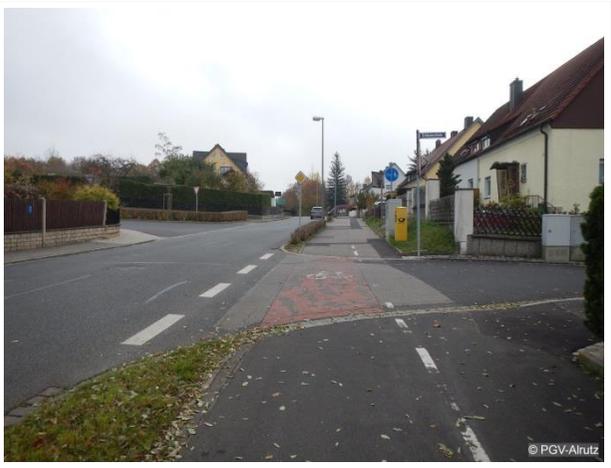
52.	Katharinenfriedhofstraße Zw. Höhe Mitte Friedhof und Nürnberger Straße	Südseitiger Radweg (Zweirichtungsverkehr) Markierungen und Roteinfärbungen verblasst  DTV: ca. 7.200 Kfz/ 24 h (2011)	Radverkehr richtungstreu führen Nordseitig Markierung Schutzstreifen prüfen Am Knoten Nürnberger Straße Radverkehr gesichert in Seitenraum führen Südseitige Radverkehrsanlage für richtungstreuen Radverkehr nutzen Furtmarkierungen erneuern	2

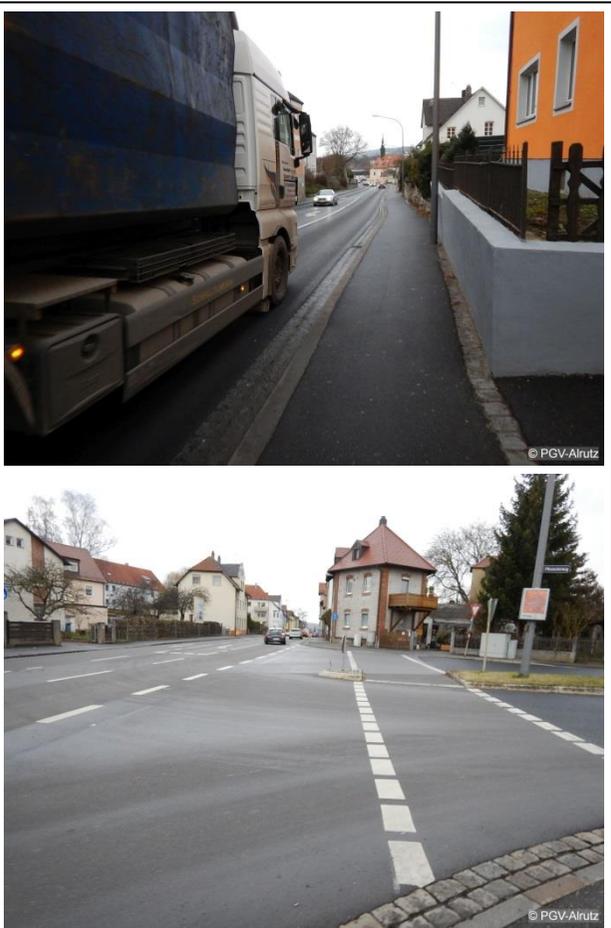
Nr.	Straßenabschnitt	Bestand / Problem	Lösungsansatz	Priorität	Fotos
76.	Regensburger Straße / Merianstraße	freier Rechtsabbieger umwegige Radverkehrsführung im Knoten	Rückbau freier Rechtsabbieger oder Einbindung in die Signalisierung Radverkehrsfurt im Zuge Regensburger Straße fahrbahnnah führen	1

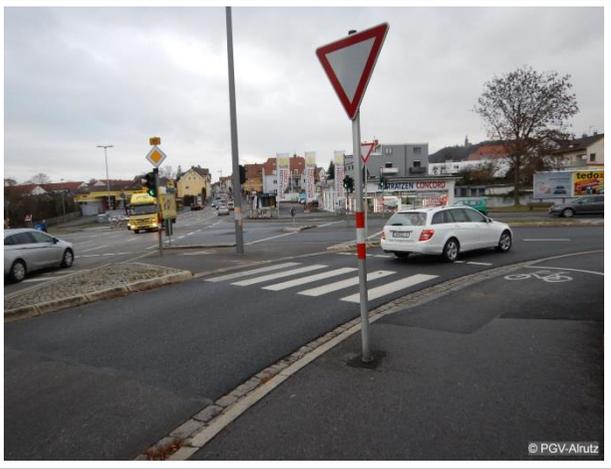
77.	Regensburger Straße Zw. Merianstraße und Barbarastraße	beidseitig gemeinsame Geh und Radwege Fehlender Sicherheitstrennstreifen Engstellen durch Signalmasten Sichtbehinderung durch Werbeaufsteller an Grundstückszufahrten  DTV: ca. 19.800 Kfz/ 24 h (2011)	Ausbau beidseitiger Radverkehrsanlagen in Regelbreite zzgl. Sicherheitstrennstreifen zur Fahrbahn Alternativ: Sicherheitsbereich auf Fahrbahn durch Leitschwellen/Leitbaken abtrennen  Sicherung Radverkehr an Grundstückszufahrten (z.B. Furtmarkierung inkl. Piktogramme) Versetzen bzw. Unterbinden von Hindernissen	1

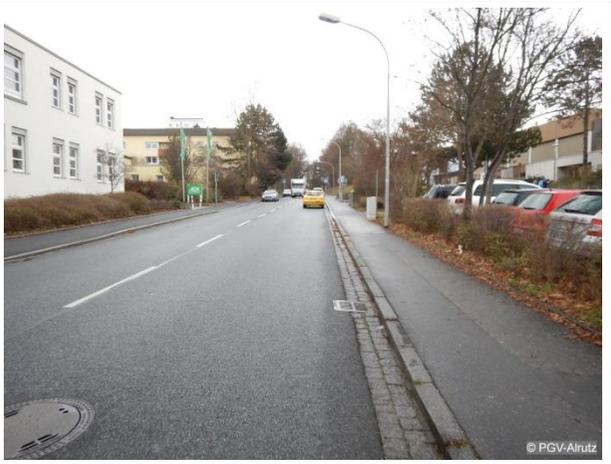
Nr.	Straßenabschnitt	Bestand / Problem	Lösungsansatz	Priorität	Fotos
87.	Krumbacher Straße Zw. Dr.-Filchner-Straße und Kolumbusstraße	Nordseite: keine RVA Südseitiger gemeinsamer Geh- und Radweg in unzureichender Breite (Zweirichtungsverkehr) Belagsschäden  DTV: ca. 2.500 Kfz/ 24 h (2011)	Radweg aufgeben und als Gehweg nutzen Radverkehr im Mischverkehr führen zur Verdeutlichung der geänderten Radverkehrsführung Piktogramme auf Fahrbahn ergänzen	K

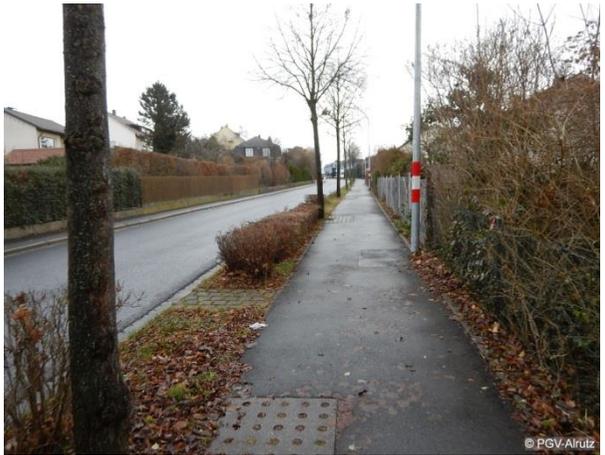
88.	St 2040/ Lintacher Steig	nordseitiger gemeinsamer Geh- und Radweg (Zweirichtungsverkehr) Engstelle unzureichende Sicht unzureichende Sicherung Zweirichtungsverkehr an Einmündung	Radverkehrsfurt fahrbahnnah führen deutliche Kennzeichnung Zweirichtungsführung an Einmündung (inkl. Piktogramme)  Langfristig ggf. ehemalige Busbucht zurückbauen und Radverkehrsanlage verlegen	K

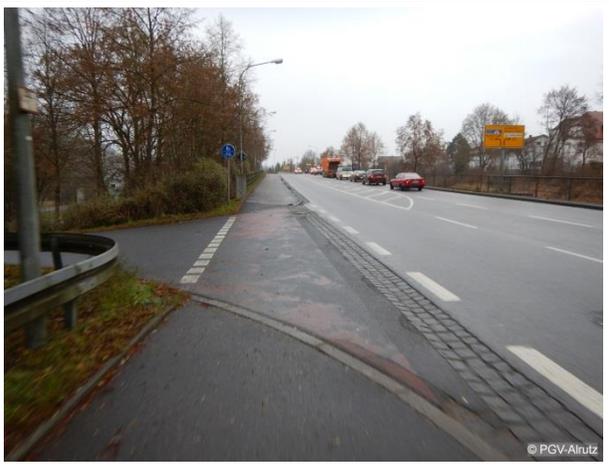
94.	Erzbergbrücke	Südseitiger gemeinsamer Geh- und Radweg (Zweirichtungsverkehr) Fehlender Sicherheitstrennstreifen	Piktogramme und Sicherheitstrennstreifen markieren	K

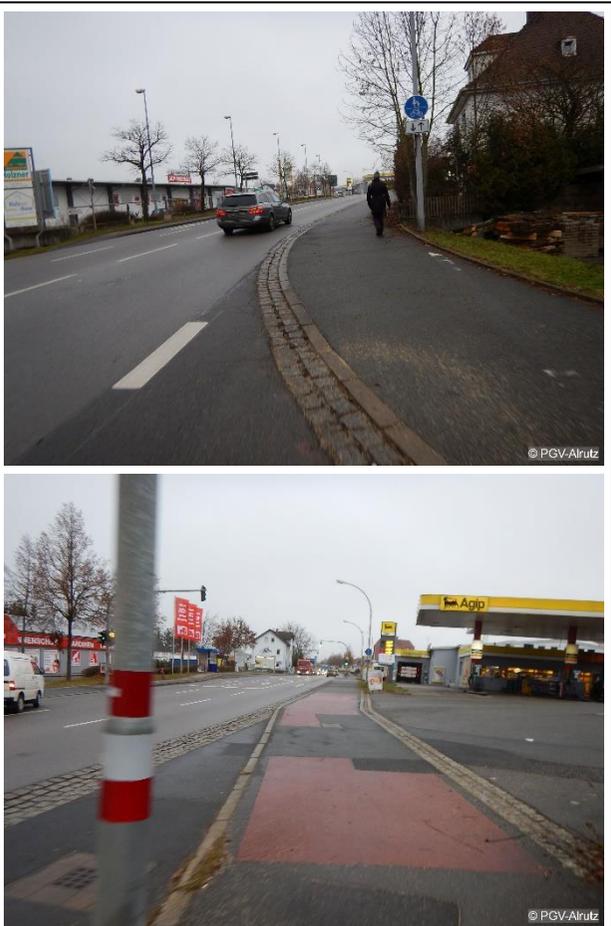
Nr.	Straßenabschnitt	Bestand / Problem	Lösungsansatz	Priorität	Fotos
96.	Bayreuther Straße Zw. Am Wagrain und Amanstraße	Ostseitiger gemeinsamer Geh- und Radweg (Zweirichtungsverkehr) in unzureichender Breite Radverkehrsfurt Hirschauer Straße weit abgesetzt Abruptes Ende Radverkehrsanlage vor Knoten Amanstraße	Durchgängiger Wegeausbau in Regelbreite zzgl. Sicherheitstrennstreifen Anbindung Amanstraße bzw. Neumühler Straße berücksichtigen Radverkehrsfurt Hirschauer Straße fahrbahnnah führen	1

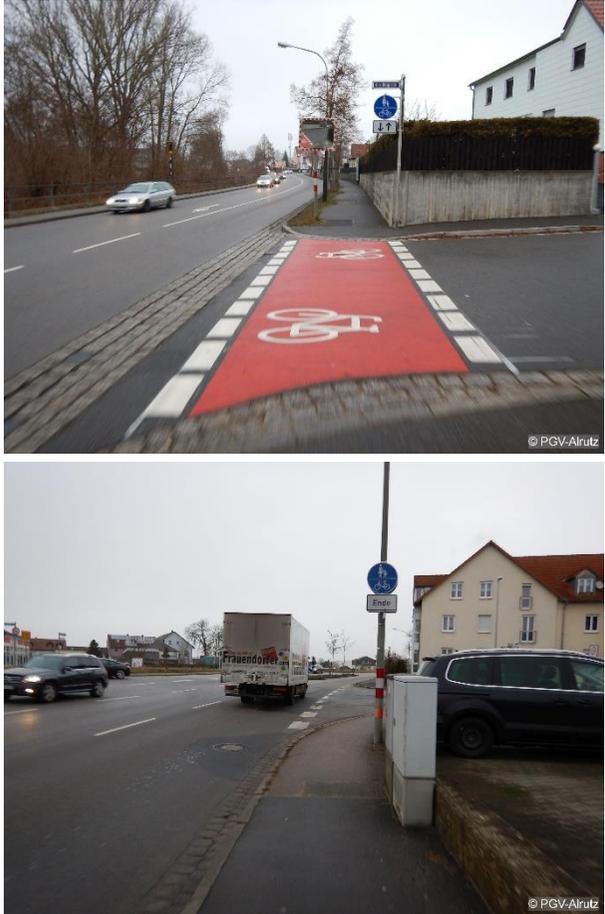
Nr.	Straßenabschnitt	Bestand / Problem	Lösungsansatz	Priorität	Fotos
97.	Bayreuther Straße Zw. Amannstraße und Stadtgrenze	Mischverkehr außerorts DTV: ca. 10.000-16.400 Kfz/ 24 h (2016)	Neubau anforderungsgerechter Radverkehrsanlage	1

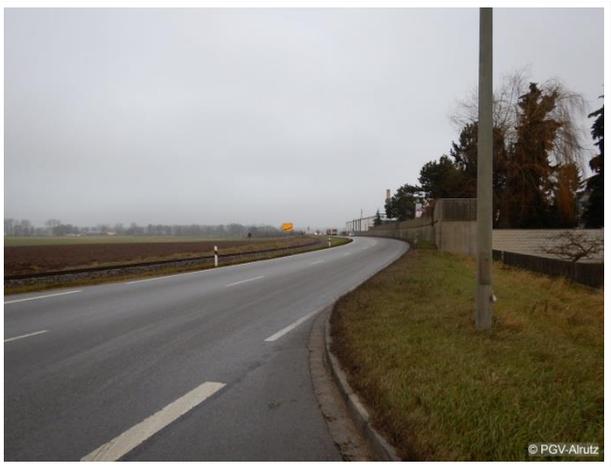
98.	Neumühler Straße Zw. Bayreuther Straße und Wegeverbindung westlich Vils	Mischverkehr Geschwindigkeitsbegrenzung innerorts 30 km/h Gemeindeverbindungsstraße (100 km/h)	Geschwindigkeitsreduzierung außerorts auf max. 70 km/h	K

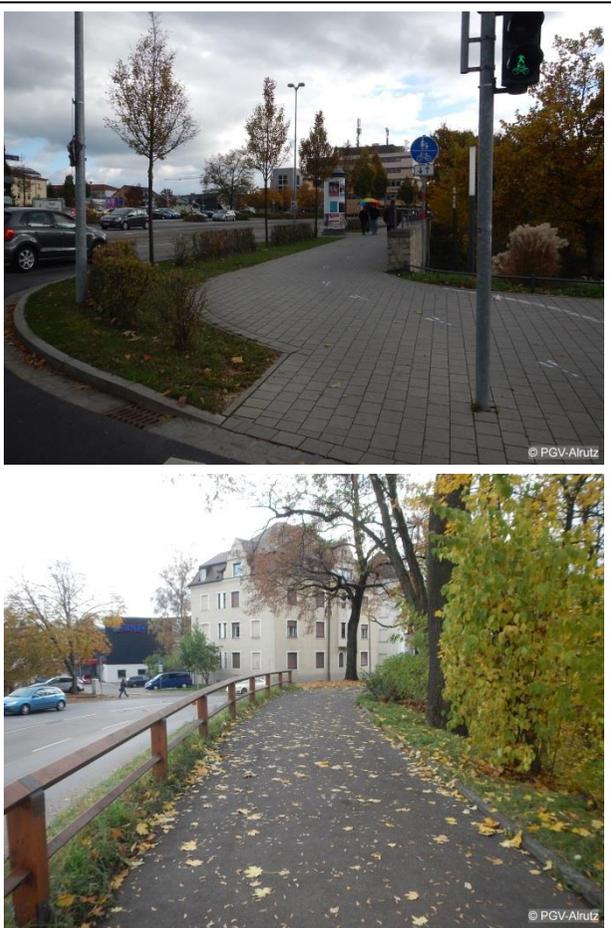
Nr.	Straßenabschnitt	Bestand / Problem	Lösungsansatz	Priorität	Fotos
131.	Kreisverkehr am Nabburger Tor	unübersichtliche Verkehrsführung umwegige bzw. fehlende Querungsmöglichkeiten für Radverkehr fehlende Radverkehrsanlage Unfallschwerpunkt Hinweis: Fußgängerüberwege über zwei Fahrstreifen nicht zulässig	Komplettumbau Knoten, ggf. Signalisierung (z.B. „Dunkelampel“) Sicherheit vor Leistungsfähigkeit Rad- bzw. Fußverkehr gleichberechtigt berücksichtigen	1

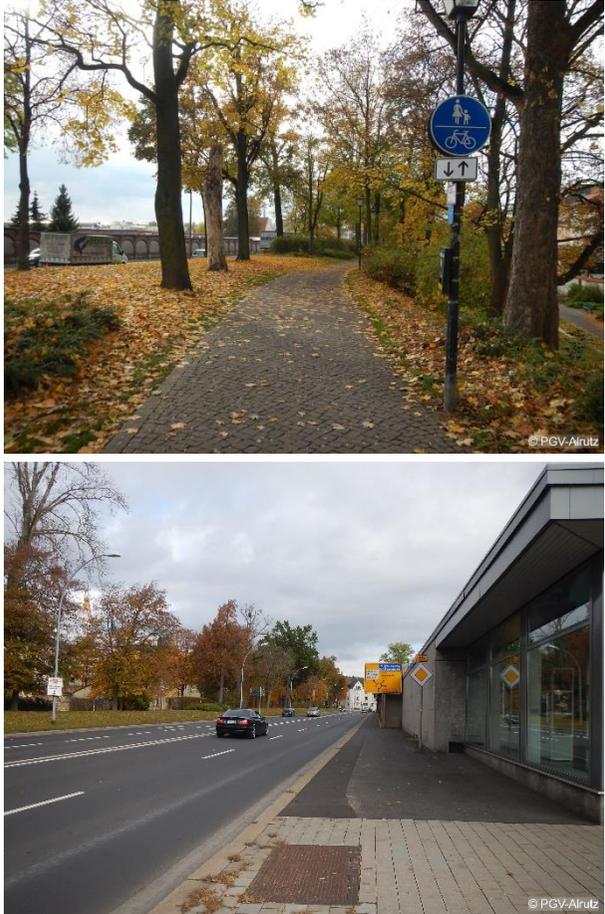
Nr.	Straßenabschnitt	Bestand / Problem	Lösungsansatz	Priorität	Fotos
133.	Kurfürstenring Zw. Schießstätteweg und Am Anschuß	Nordseite: gemeinsamer Geh- und Radweg (Zweirichtungsverkehr) Südseite: keine RVA  DTV: ca. 27.100 Kfz/ 24 h (2011)	Radverkehr im Ring richtungstreu führen Bau südseitige Radverkehrsanlage in Regelbreite zzgl. Sicherheitstrennstreifen zur Fahrbahn  Alternativ: Markierung von Radfahrstreifen prüfen  Furtmarkierung an Zufahrt Tankstelle inkl. Piktogramme	1

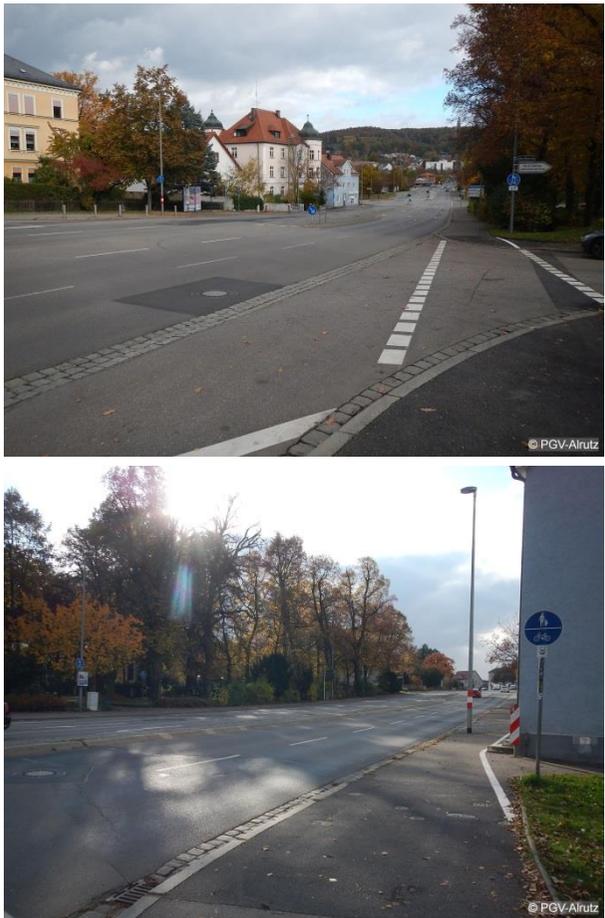
Nr.	Straßenabschnitt	Bestand / Problem	Lösungsansatz	Priorität	Fotos
140.	Pfalzgrafenring zw. Sulzbacher Straße und Bayreuther Straße	beidseitige gemeinsame Geh- und Radwege (Zweirichtungsverkehr) fehlende Sicherheitstrennstreifen Engstelle Bushalt  DTV: ca. 22.400 Kfz/ 24 h (2011)	Radverkehr im Ring richtungstreu führen Ausbau beidseitiger straßenbegleitender Radverkehrsanlagen in Regelbreite zzgl. Sicherheitstrennstreifen zur Fahrbahn Alternativ: Markierung von Radfahrstreifen prüfen	1

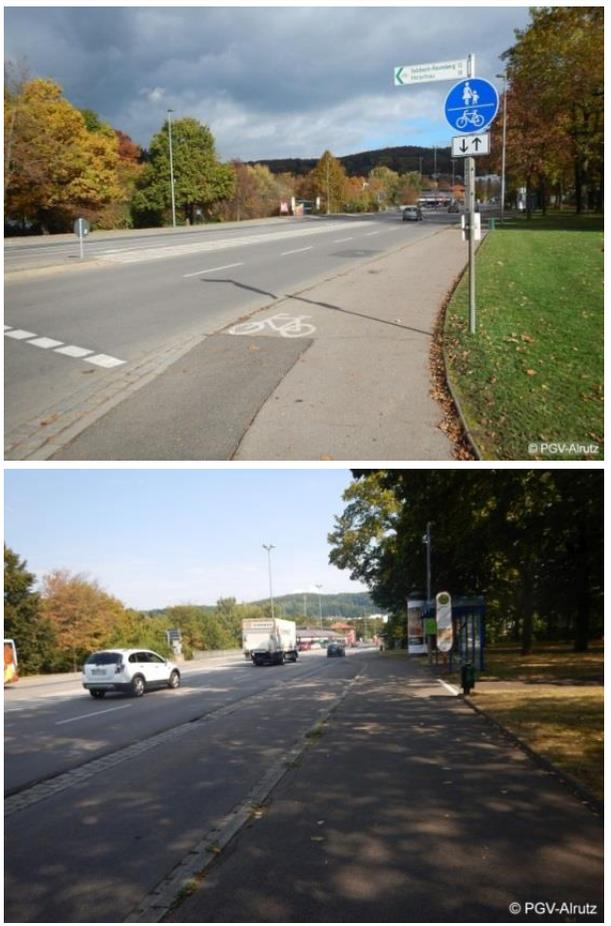
Nr.	Straßenabschnitt	Bestand / Problem	Lösungsansatz	Priorität	Fotos
141.	Pfalzgrafenring zw. Bayreuther Straße und Ziegeltorplatz	Nordseitig gemeinsamer Geh- und Radweg (Zweirichtungsverkehr) in unzureichender Breite  DTV: ca. 31.700 Kfz/ 24 h (2011)	Radverkehr im Ring richtungstreu führen Ausbau beidseitiger straßenbegleitender Radverkehrsanlagen in Regelbreite zzgl. Sicherheitstrennstreifen zur Fahrbahn Alternativ: Markierung von Radfahrstreifen prüfen	1

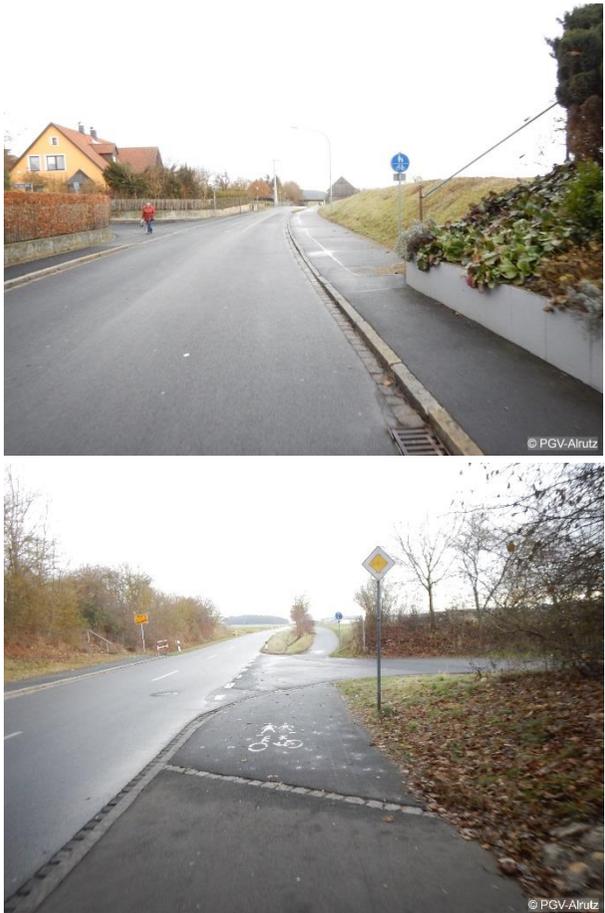
Nr.	Straßenabschnitt	Bestand / Problem	Lösungsansatz	Priorität	Fotos
144.	Wegeverbindung Nördlich Auf-/Abfahrt AM 30/Regensburger Straße  perspektivische Netzerweiterung	fehlende Wegeverbindung („Trampelpfad“) fehlende Querungsmöglichkeit Regensburger Straße zum Erreichen Radverkehrsanlage auf Südseite	Wegeneubau Querungshilfe (ggf. signalisiert) Regensburger Straße	2p

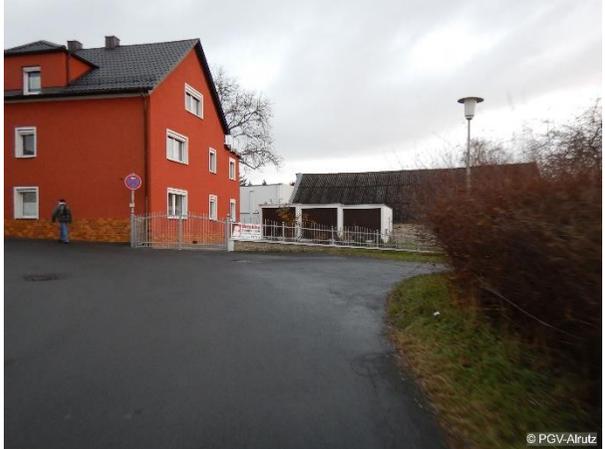
Nr.	Straßenabschnitt	Bestand / Problem	Lösungsansatz	Priorität	Fotos
160.	Wegeverbindung entlang der Gleise Zw. Sandstraße und Hans-Thoma-Straße	Gemeinsamer Geh-/Radweg Belagsschäden	Belagsausbesserung	2

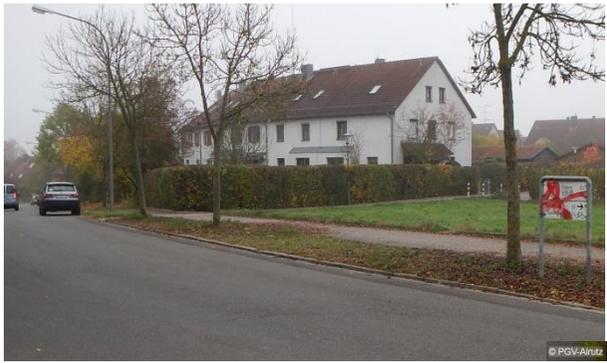
© PGV-Alrutz
176.	Wegeverbindung Zw. Frühlingstraße und Nürnberger Straße	Belagsschäden	Belagsausbesserung	2
