# Stadt Amberg

Radverkehrskonzept 2017

Anlagenband zum Schlussbericht

Hannover, am 05. Dezember 2017

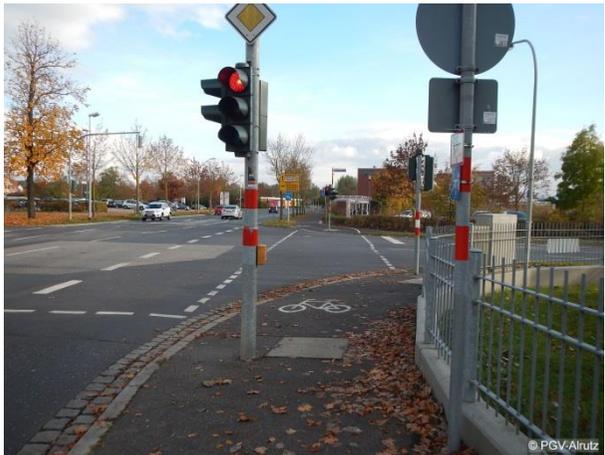
Nr.	Straßenabschnitt	Bestand / Problem	Lösungsansatz	Priorität	Fotos
2.	Werner-von-Siemens-Straße / Georg-Hilbenz-Straße	Engstelle durch Signalmasten	Signalmasten versetzen	1

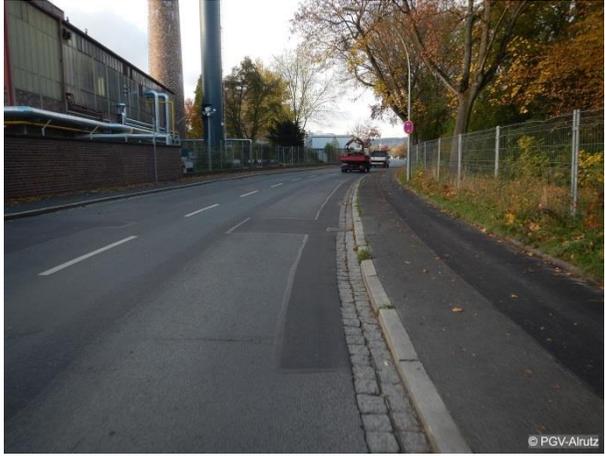
Nr.	Straßenabschnitt	Bestand / Problem	Lösungsansatz	Priorität	Fotos
4.	Werner-von-Siemens-Straße Zw. Bruno-Hofer-Straße und Ohmstraße	Mischverkehr Fehlende Radverkehrsanlage  DTV: ca. 7.600-8.300 Kfz/ 24 h (2011)	Ausbau beidseitiger Radverkehrsanlagen in Regelbreite zzgl. Sicherheitstrennstreifen zur Fahrbahn Markierungslösung prüfen Alternativ: Einseitige Radverkehrsführung im Zweirichtungsverkehr	2

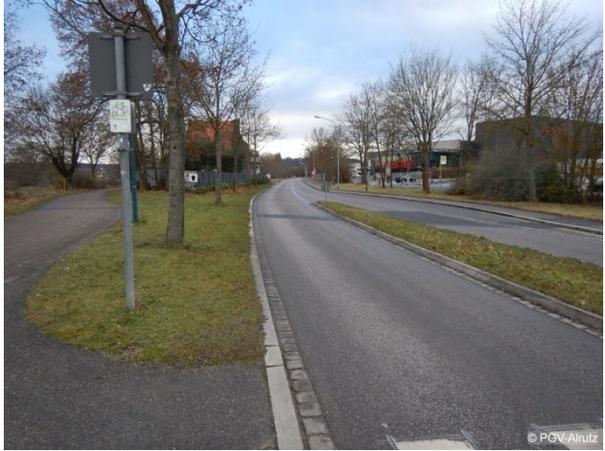
5.	Werner-von-Siemens-Straße Zw. Ohmstraße und Bayernwerkstraße	Mischverkehr Fehlende Radverkehrsanlage  DTV: ca. 6.300 Kfz/ 24 h (2011)	Ausbau beidseitiger Radverkehrsanlagen in Regelbreite zzgl. Sicherheitstrennstreifen zur Fahrbahn Markierungslösung prüfen Alternativ: Einseitige Radverkehrsführung im Zweirichtungsverkehr	2

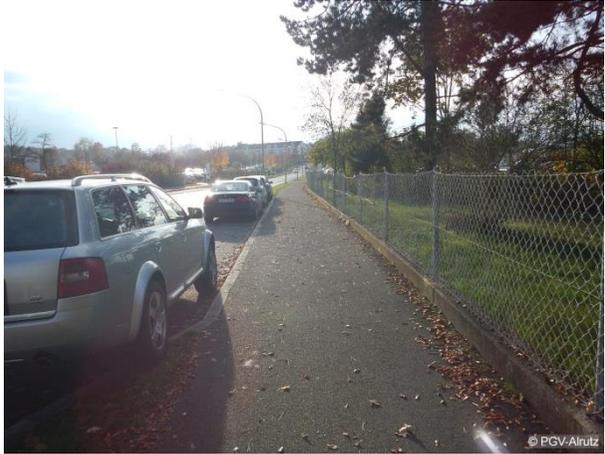
Nr.	Straßenabschnitt	Bestand / Problem	Lösungsansatz	Priorität	Fotos
6.	Georg-Hilbenz-Straße	Nordseitiger gem. Geh- und Radweg im Zweirichtungsverkehr Fehlender Sicherheitstrennstreifen zu Längsparkern  DTV: ca. 1.600-3.100 Kfz/ 24 h (2011)	Radweg aufgeben, Radverkehr im Mischverkehr führen  Alternativ: Nordseitig Sicherheitstrennstreifen markieren und Gehweg, Radverkehr frei für richtungstreuen Radverkehr einrichten Südseite Markierung Schutzstreifen prüfen	K

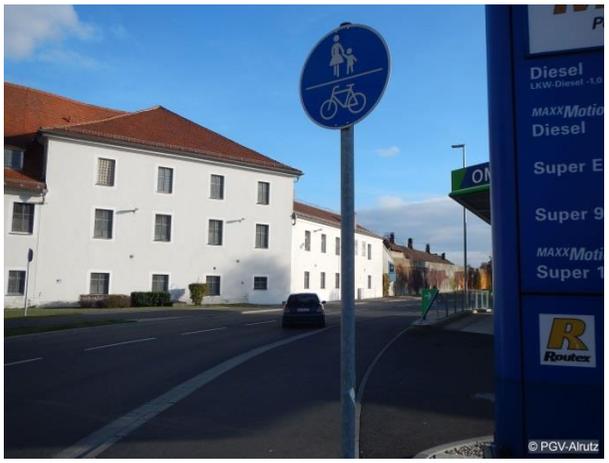
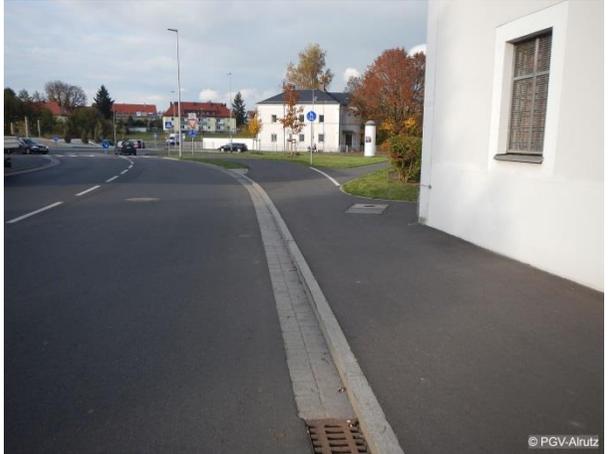
Nr.	Straßenabschnitt	Bestand / Problem	Lösungsansatz	Priorität	Fotos
8.	Köferinger Straße Zw. Kreisverkehr und Ende Tankstelle	<p>Westseitig gemeinsamer Geh- und Radweg in unzureichender Breite (fehlender Sicherheitstrennstreifen)</p> <p>unzureichende Sicherung Radverkehrsanlage an Zufahrt Tankstelle und Überleitung von Seitenraum auf die Fahrbahn</p> <p>Ostseite fehlende Erreichbarkeit gemeinsamer Geh- und Radweg im Kreis (fehlende Bordabsenkung)</p> <p>DTV: ca. 7.100 Kfz/ 24 h (2011)</p>	<p>Radverkehr nach Kreisverkehr gesichert auf Fahrbahn führen</p> <p>Markierung beidseitiger Schutzstreifen</p> <p>Köferinger Straße zwischen Kreisverkehr und Liebiggrabenweg</p> <p>Bestand</p>

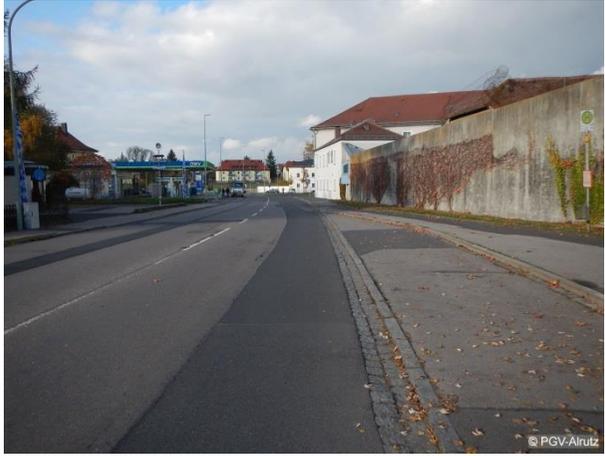
Nr.	Straßenabschnitt	Bestand / Problem	Lösungsansatz	Priorität	Fotos
9.	Köferinger Straße Zw. Ende Tankstelle und Liebengrabenweg	Mischverkehr  DTV: ca. 7.100 Kfz/ 24 h (2011)	Markierung beidseitiger Schutzstreifen  <i>Querschnitt vgl. Nr. 8</i>	K

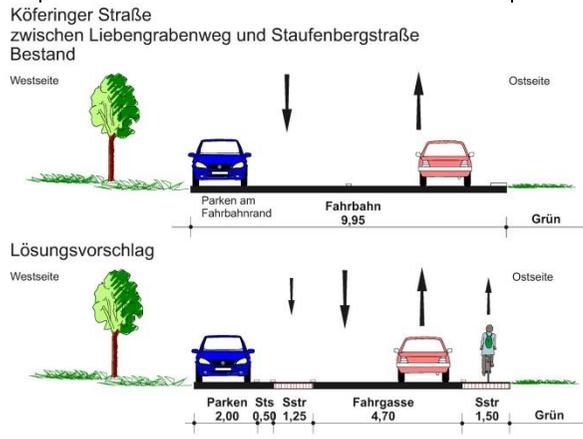
Nr.	Straßenabschnitt	Bestand / Problem	Lösungsansatz	Priorität	Fotos
10.	Köferinger Straße Zwischen Liebengrabenweg und Staufenbergstraße	Mischverkehr Gemeinsamer Geh- und Radweg im Kreisverkehr  DTV: ca. 4.300-5.100 Kfz/ 24 h (2011)	Radweg im Kreisverkehr aufgeben, Radverkehr im Mischverkehr führen Markierungslösung im Zuge Köferinger Straße prüfen (ggf. einseitig)	K

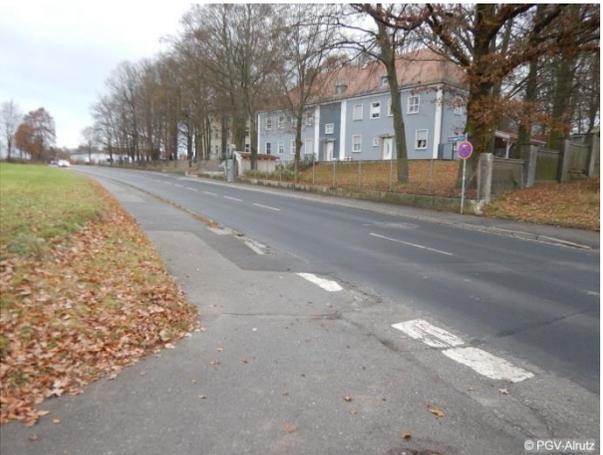
Nr.	Straßenabschnitt	Bestand / Problem	Lösungsansatz	Priorität	Fotos
11.	Köferinger Straße Zwischen Stauffenbergstraße und Bundeswehr-Krankenhaus (AM 2)	Mischverkehr  DTV: ca. 2.500 Kfz/ 24 h (2011)	<p>Markierungslösung prüfen Anbindung paralleler Wegeverbindungen herstellen</p> <p>Köferinger Straße zwischen Stauffenbergstraße und Beginn Radweg rechts/links Bestand</p>

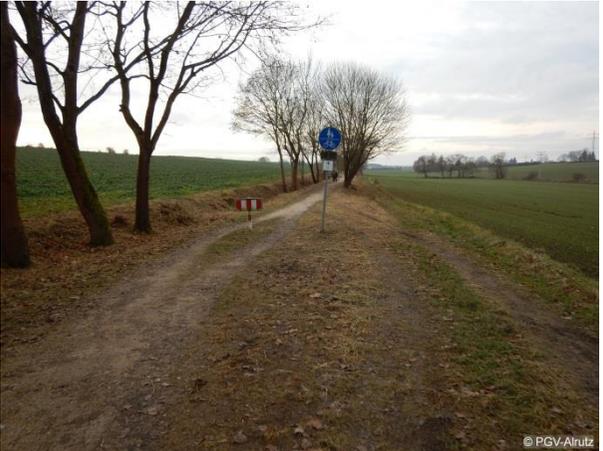
12.	Wegeverbindung zwischen Köferinger Straße und Stadtgrenze Richtung Westen	selbständige Wegeverbindung Poller an mehreren Einmündungen Belagsqualität im Waldbereich	<p>Poller entfernen oder durch reflektierende Poller mit Bodenmarkierung ersetzen. Durchlassbreite mind. 1,50 m gewährleisten Belagserneuerung im Waldbereich</p>	K  2

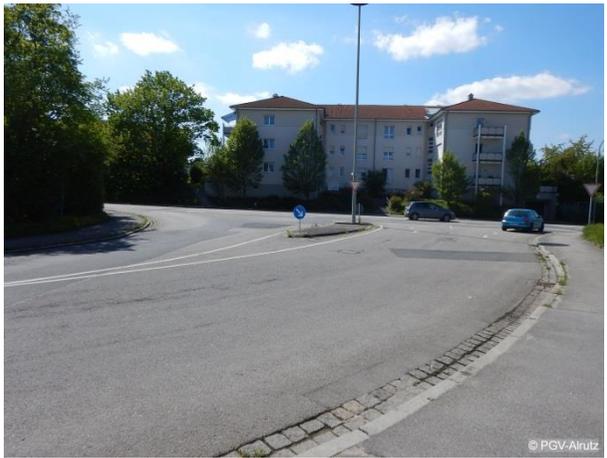
Nr.	Straßenabschnitt	Bestand / Problem	Lösungsansatz	Priorität	Fotos
13.	Liebengrabenweg	Mischverkehr  DTV: ca. 1.100-2.800 Kfz/ 24 h (2011)	Vorbeifahrstreifen und aufgeweiteter Aufstellbereich am Knoten Köferinger Straße ergänzen	K

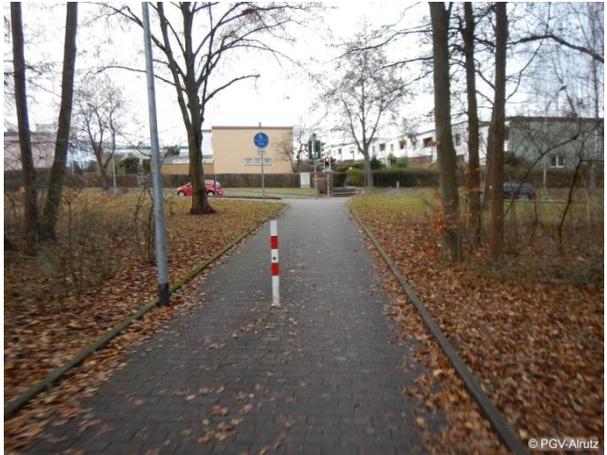
<small>© PGV-Alrutz</small>
14.	Liebengrabenweg Wegeverbindung zur Köferinger Straße (Höhe Robert-Koch-Straße)	Poller mit zu geringer Durchlassbreite	Poller entfernen oder durch reflektierende Poller mit Bodenmarkierung ersetzen. Durchlassbreite mind. 1,50 m gewährleisten	K

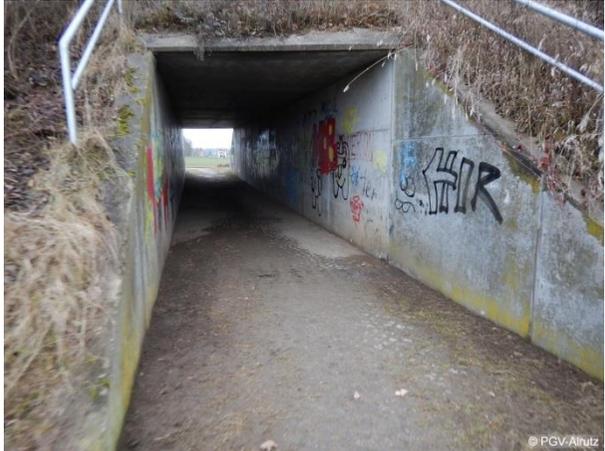
Nr.	Straßenabschnitt	Bestand / Problem	Lösungsansatz	Priorität	Fotos
15.	Unterführung Köferinger Straße	Fehlende Beleuchtung	Beleuchtung ergänzen	2

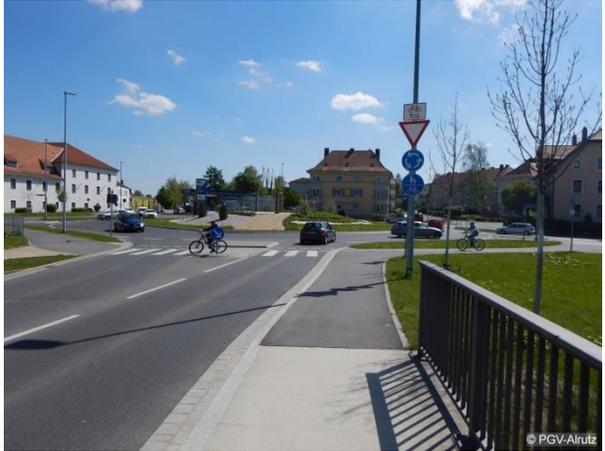
Nr.	Straßenabschnitt	Bestand / Problem	Lösungsansatz	Priorität	Fotos
17.	Kreisverkehr Hockermühlstraße, Sebastianstraße, Köferinger Straße, Werner-von-Siemens- Straße, Wingershofer Straße	Umlaufender gemeinsamer Geh- und Radweg im Zweirichtungsverkehr  Unklare bzw. nicht einheitliche Beschilderung	Beschilderung anpassen	K

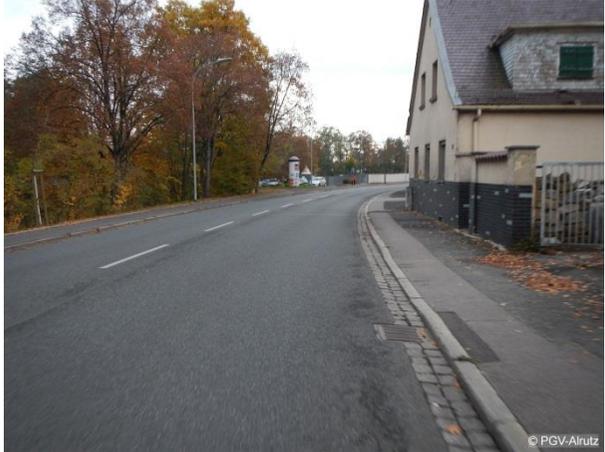
18.	Wingershofer Straße Zw. Kaiser-Wilhelm-Ring und Brücke über die Vils	Mischverkehr Ostseitig parallel verlaufender Radweg, durch Böschung von Fahrbahn getrennt Radweg wird überwiegend von Fußverkehr genutzt  DTV: ca. 6.600-10.500 Kfz/ 24 h (2011)	Beidseitig Schutzstreifen markieren Radweg aufgeben und als Fußweg nutzen	K

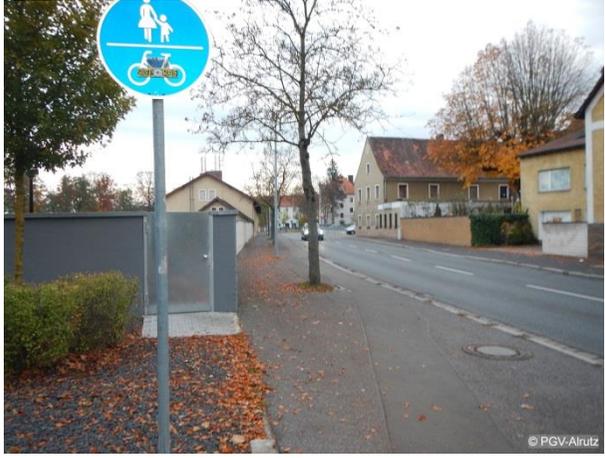
Nr.	Straßenabschnitt	Bestand / Problem	Lösungsansatz	Priorität	Fotos
19.	Wingershofer Straße Zw. Brücke über die Vils und Freischützgäßchen	Ostseite gemeinsamer Geh- und Radweg (Zweirichtungsverkehr) Engstellen an Baumstandorte in Mittellage  DTV: ca. 6.500 Kfz/ 24 h (2011)	Beidseitig Schutzstreifen markieren Radweg aufgeben und als Fußweg nutzen	K

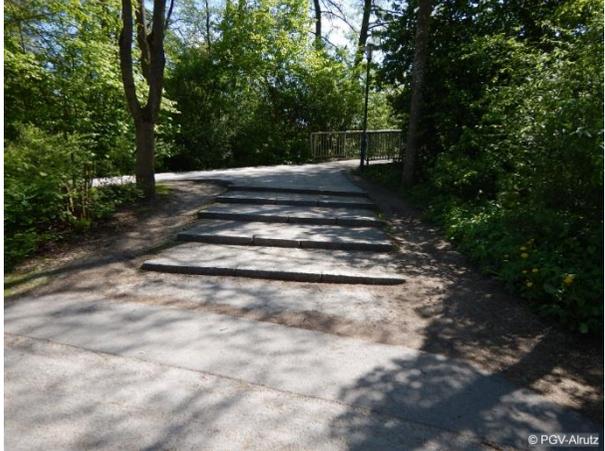
20.	Brücke über die Vils Zw. ACC und Wingershofer Straße	Von Norden kommend starker Verschwenk oder Fahren über Treppe nötig	Treppe entfernen bzw. einebnen	K

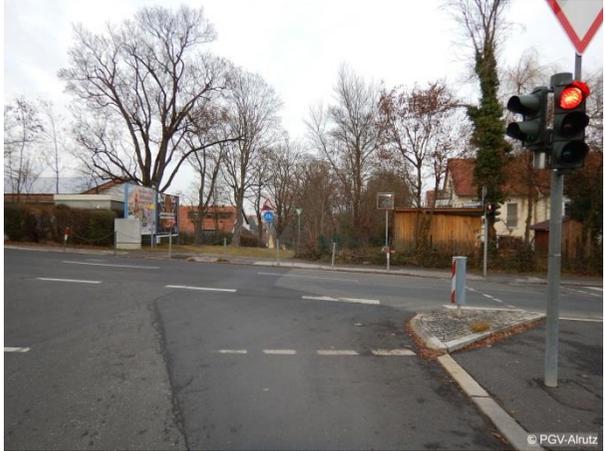
Nr.	Straßenabschnitt	Bestand / Problem	Lösungsansatz	Priorität	Fotos
23.	Sebastianstraße Höhe Hohenburger Straße	Umgewige Erreichbarkeit Hohenburger Straße Sperrketten	Ketten entfernen Borde absenken Zugangsbeschränkung ggf. über beidseitige Poller mit Bodenmarkierung. Durchlassbreite mind. 1,50 m gewährleisten

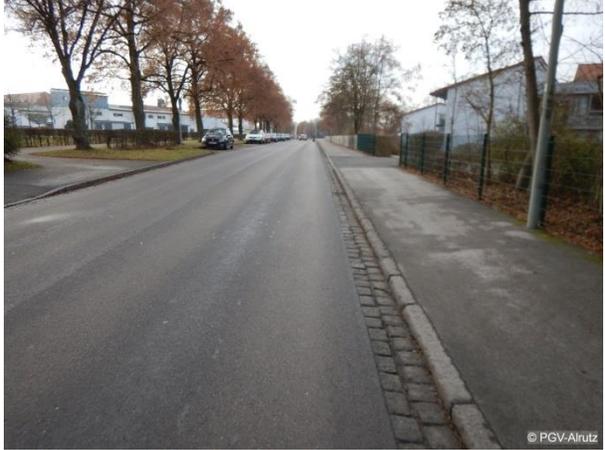
24.	Sebastianstraße Zw. Kennedystraße und Haager Weg	Mischverkehr unklare Radverkehrsführung am Kreisverkehr Haager Weg  DTV: ca. 3.500 Kfz/ 24 h (2011)	Deutliche Kennzeichnung Mischverkehr Höhe Einmündung Kennedystraße und am Kreis, z.B. durch Vz 239 auf Gehwegen oder durch Piktogramme ggf. einseitiger Schutzstreifen Richtung Kreisverkehr (bergauf) markieren	K

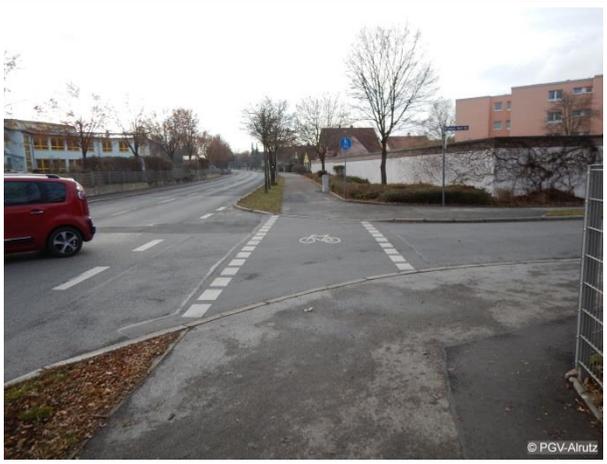
Nr.	Straßenabschnitt	Bestand / Problem	Lösungsansatz	Priorität	Fotos
25.	Haager Weg Zw. Sebastianstraße und Gailoher Hauptstraße	Nordseitig gemeinsamer Geh- und Radweg bis Wurzelstraße, anschließend Gehweg, Radverkehr frei in unzureichender Breite Südseite Gehweg, Radverkehr frei  DTV: ca. 3.800-4.200 Kfz/ 24 h (2011)	Radweg aufgeben, ggf. Gehweg, Radverkehr frei ausweisen Beidseitig Markierungslösung prüfen	K

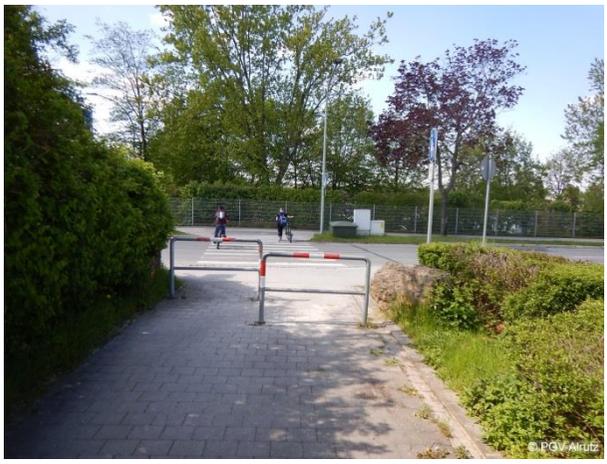
26.	Haager Weg Höhe Querung Dr.-Hans- Raß-Straße	unzureichende Sichtbeziehungen	Sträucher in Straßennähe deutlich einkürzen oder durch niedrigen Bewuchs ersetzen Aufstellbereich (vorgezogener Seitenraum) einrichten	K

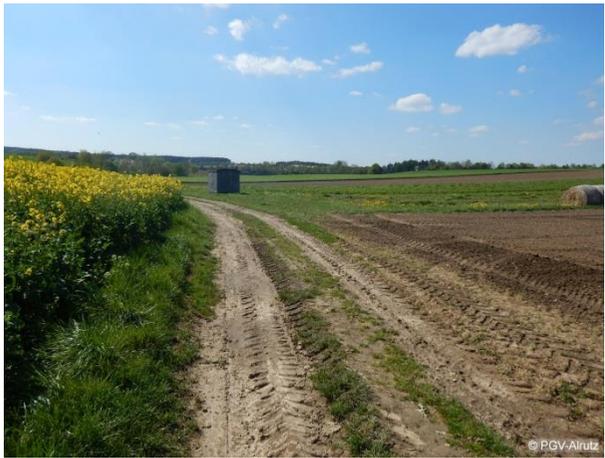
Nr.	Straßenabschnitt	Bestand / Problem	Lösungsansatz	Priorität	Fotos
27.	Wegeverbindung zw. Von-Kleist-Straße und AM4  <i>perspektivische            Netzerweiterung</i>	Belagsqualität unzureichende Sicherung bei Querung der AM15	Neubau Wegeverbindung unter Berücksichtigung Querungsbedarf AM15	2p

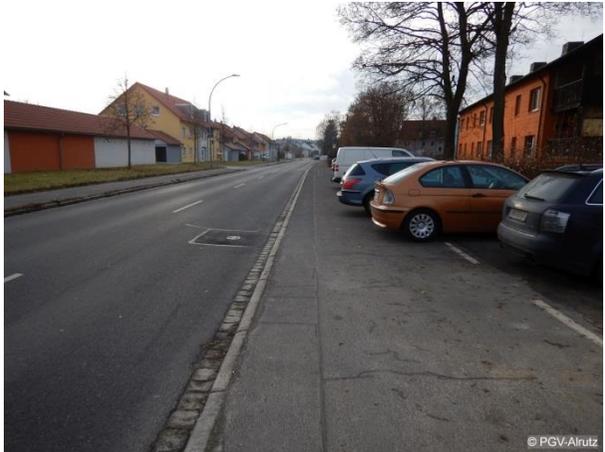
28.	Gailoher Hauptstraße Zw. Haager Weg und Sandackerstraße	Nordseitig gemeinsamer Geh- und Radweg Mehrfach parkende Kfz auf Radverkehrsanlage Südseite Gehweg, Radverkehr frei  DTV: ca. 3.000 Kfz/ 24 h (2011)	Radweg aufgeben, ggf. Gehweg, Radverkehr frei ausweisen Unterbindung Kfz-Parken auf Radverkehrsanlage ggf. Markierungslösung prüfen	K

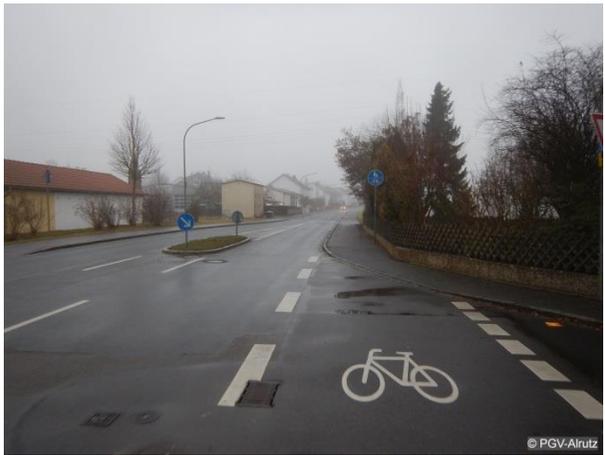
Nr.	Straßenabschnitt	Bestand / Problem	Lösungsansatz	Priorität	Fotos
29.	Gailoher Hauptstraße Zw. Sandackerstraße und Rosenplatz	Nordseitig gemeinsamer Geh- und Radweg in unzureichender Breite Südseite Gehweg, Radverkehr frei  DTV: ca. 2.700 Kfz/ 24 h (2016)	Radweg aufgeben, Radverkehr im Mischverkehr führen ggf. Gehweg, Radverkehr frei ausweisen	K

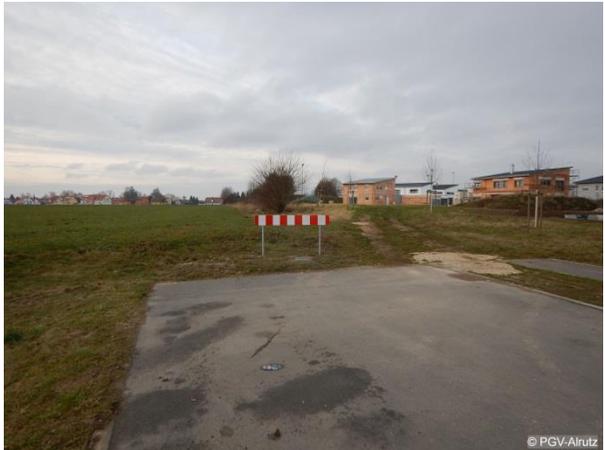
30.	Wegeverbindung Zw. Stauffenbergstraße und Von-Scheffel-Straße  <i>Perspektivische Netzerweiterung</i>	fehlende Wegeverbindung	Wegeneubau	2p

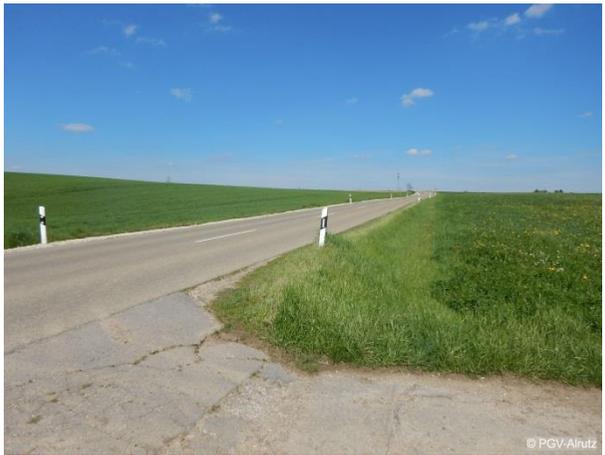
Nr.	Straßenabschnitt	Bestand / Problem	Lösungsansatz	Priorität	Fotos
32.	AM 4 (außerorts)	Mischverkehr  DTV: ca. 3.400 Kfz/ 24 h östlich Einmündung AM 15 (2016); ca. 2.100 Kfz/ 24 h westlich Einmündung AM 15 (2016) <i>Geschwindigkeitstrichter 80/60 bei Einmündungen AM 15 und Atzricht</i>	Neubau einer anforderungsgerechten Radverkehrsanlage	2

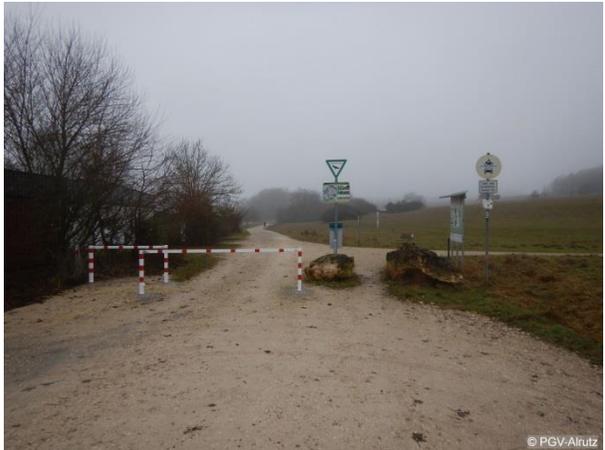
<small>© PGV-Alrutz</small>
33.	Wegeverbindung nördlich Flugplatz Rammertshof Amberg bis An der Kemnathermühle	Belagsqualität Umlaufsperrern	Umlaufsperrern entfernen oder durch reflektierende Poller mit Bodenmarkierung ersetzen. Durchlassbreite mind. 1,50 m gewährleisten Belagserneuerung	K  2

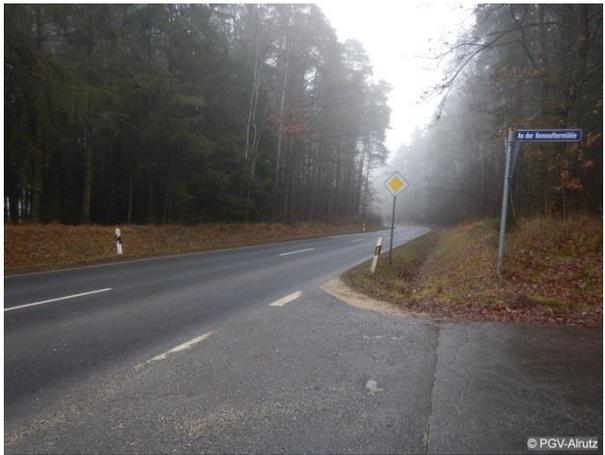
Nr.	Straßenabschnitt	Bestand / Problem	Lösungsansatz	Priorität	Fotos
34.	AM 1 (außerorts)	Mischverkehr  DTV: ca. 3.800 Kfz/ 24 h (2016)	Geschwindigkeitsreduzierung auf max. 70 km/h  Neubau einer anforderungsgerechten Radverkehrsanlage	K  2

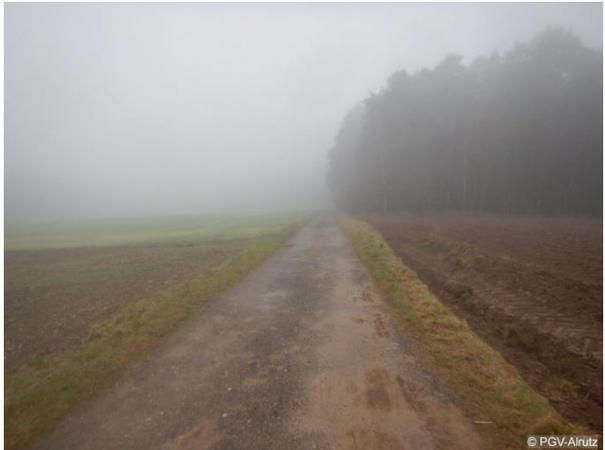
35.	Heftnerweg (außerorts)  westlich Verlängerung Am Weiherholz bis Stadtgrenze	Gemeindeverbindungsstraße (100 km/h) Mischverkehr westlich Am Weiherholz Belagsqualität	Geschwindigkeitsreduzierung auf max. 70 km/h  Belagserneuerung westlich Am Weiherholz	K  2

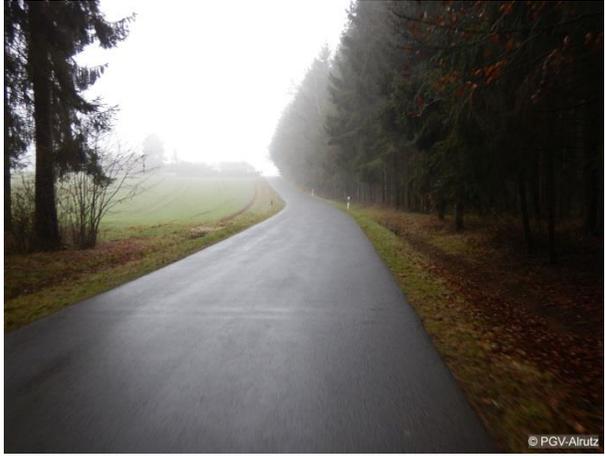
Nr.	Straßenabschnitt	Bestand / Problem	Lösungsansatz	Priorität	Fotos
37.	In der Schäflohe, Am Fiederhof, Am Weiherholz (außerorts)	Gemeindeverbindungsstraße (100 km/h) Mischverkehr	Geschwindigkeitsreduzierung auf max. 70 km/h	K

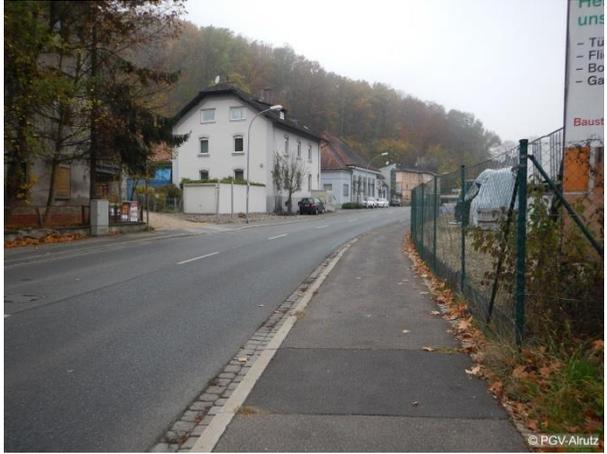
Nr.	Straßenabschnitt	Bestand / Problem	Lösungsansatz	Priorität	Fotos
39.	Sulzbacher Straße Zw. Obersdorfer Brücke und Wegeverbindung zur Neumühler Straße	Ostseitig Gehweg, Radverkehr frei (Zwei Richtungsverkehr) in unzureichender Breite mehrere Verschwenks und Engstellen ungünstige Anbindung Robert-Strell- Straße (unzureichende Bordabsenkung)  DTV: ca. 12.200 Kfz/ 24 h (2016)	Radverkehr richtungstreu führen Beidseitiger Ausbau Radverkehrsanlage in Regelbreite zzgl. Sicherheitstrenn- streifen zur Fahrbahn, ggf. Markierungs- lösung prüfen Anbindung Robert-Strell-Straße berücksichtigen	1

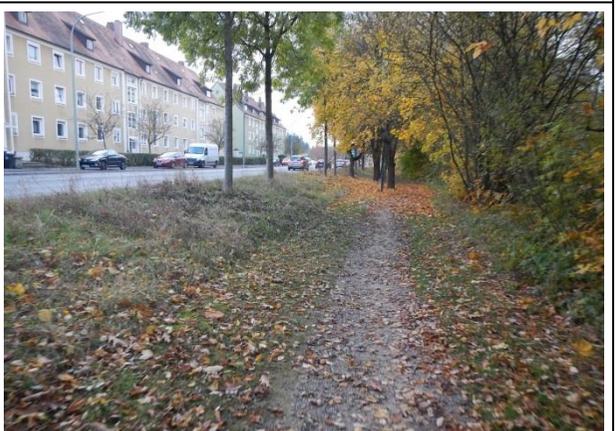
Nr.	Straßenabschnitt	Bestand / Problem	Lösungsansatz	Priorität	Fotos
43.	Hockermühlstraße Zw. Wingershofer Straße und Kochkellerstraße	<p>Nordseitig gemeinsamer Geh- und Radweg in unzureichender Breite (Zweirichtungsverkehr) und ungeeignetem Belag</p> <p>freier Rechtsabbieger am Knoten Kochkellerstraße</p> <p>DTV: ca. 13.100-16.600 Kfz/ 24 h (2011)</p>	<p>Ausbau beidseitiger Radverkehrsanlagen in Regelbreite zzgl. Sicherheitstrennstreifen</p> <p>ggf. vorhandene fahrbahnahe Gehwege als Radwege nutzen und bisheriger gemeinsamer Geh- und Radweg zum Gehweg ausbauen</p> <p>Rückbau freier Rechtsabbieger oder Einbindung in Signalisierung</p> <p>Radverkehrsfurt an Einmündung Kochkellerstraße geradlinig und fahrbahnahe führen</p> <p>Alternativ: Markierungslösung prüfen</p>	1

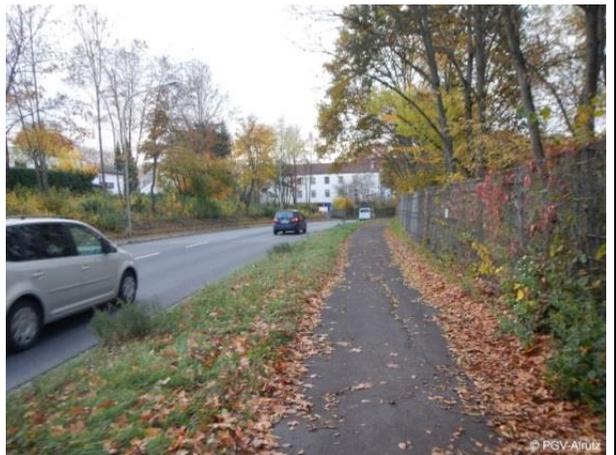
Nr.	Straßenabschnitt	Bestand / Problem	Lösungsansatz	Priorität	Fotos
44.	Hockermühlstraße Zw. Kochkellerstraße und Kastler Straße	<p>Nordseitiger gemeinsamer Geh- und Radweg in unzureichender Breite (Zweirichtungsverkehr)</p> <p>unklare Beschilderung</p> <p>Belagsschäden</p> <p>Weit abgesetzte Furt an Einmündung Kastlerstraße</p> <p>unzureichende Berücksichtigung Radverkehr am Knoten (lange Wartezeiten)</p> <p>DTV: ca. 14.100-16.000 Kfz/ 24 h (2011)</p>	<p>Ausbau beidseitiger Radverkehrsanlagen in Regelbreite zzgl. Sicherheitstrennstreifen zur Fahrbahn</p> <p>Radverkehrsfurt Kastlerstraße fahrbahnnah führen</p> <p>Signalanlagen für Radverkehr optimieren</p> <p>Alternativ: Markierungslösung prüfen</p>	1

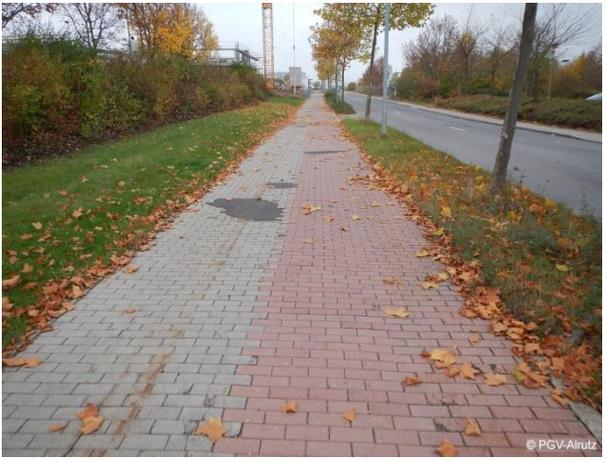
49.	Fuggerstraße Zw. westlich Brücke B 299 und Speckmannshofer Straße	Südseitiger Radweg in unzureichender Breite (Zweirichtungsverkehr)  DTV: ca. 4.200-5.900 Kfz/ 24 h (2016)	Radverkehr richtungstreu führen Nordseitig Markierung Schutzstreifen prüfen Südseitige Radverkehrsanlage für richtungstremen Radverkehr nutzen Gesicherter Übergang vom Schutzstreifen in den westseitigen Seitenraum vor Knoten Speckmannshofer Straße (z.B. durch Mittelinsel)	2

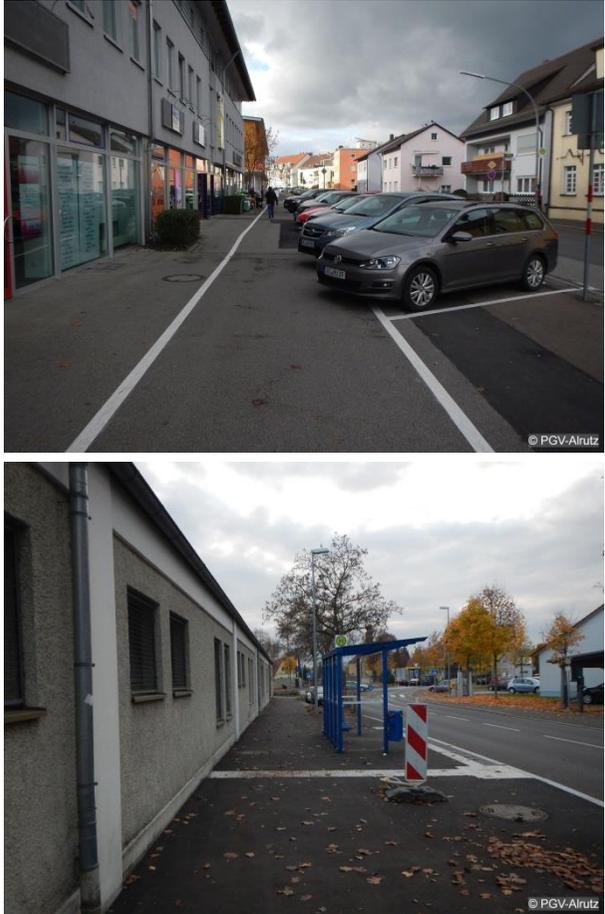
Nr.	Straßenabschnitt	Bestand / Problem	Lösungsansatz	Priorität	Fotos
50.	Fleurystraße	<p>Südseitiger gemeinsamer Geh- und Radweg (Zweirichtungsverkehr)</p> <p>Engstelle durch Buswartehäuschen und Kfz-Parken auf Radweg</p> <p>DTV: ca. 5.200-6.100 Kfz/ 24 h (2011)</p>	<p>Radverkehr richtungstreu führen</p> <p>Nordseitig Markierung Schutzstreifen prüfen</p> <p>Südseitige Radverkehrsanlage als Gehweg, Radverkehr frei für richtungstreuen Radverkehr nutzen</p> <p>Kfz-Parken auf Radweg unterbinden</p>	K

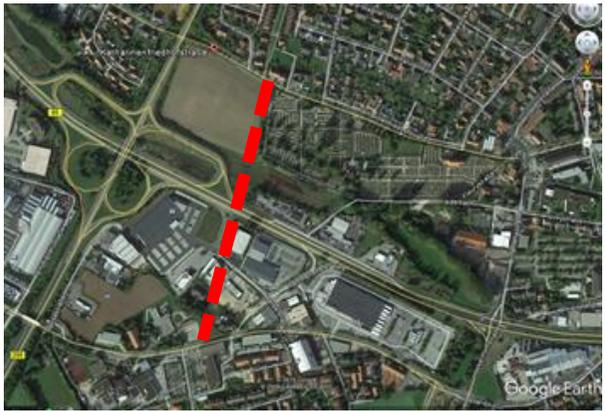
Nr.	Straßenabschnitt	Bestand / Problem	Lösungsansatz	Priorität	Fotos
53.	Verbindung zwischen Katharinenfriedhofstraße und Fuggerstraße (bzw. Einkaufszentrum südlich Nürnberger Straße)  <i>perspektivische Netzerweiterung</i>	Fehlende Anbindung Barrierewirkung Nürnberger Straße	Verbindung herstellen ggf. Brückenneubau und Grunderwerb nötig	2p

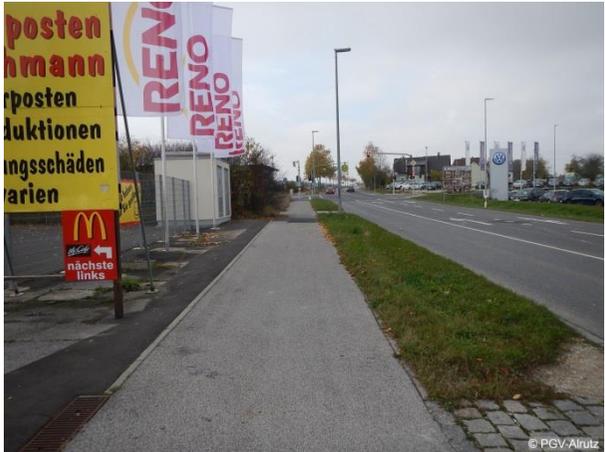
<p>Quelle: Google Earth</p>
54.	Speckmannshofer Straße Zw. Nürnberger Straße und Fuggerstraße	Südseitiger gemeinsamer Geh- und Radweg	Freigabe für Radverkehr in Gegenrichtung prüfen	K

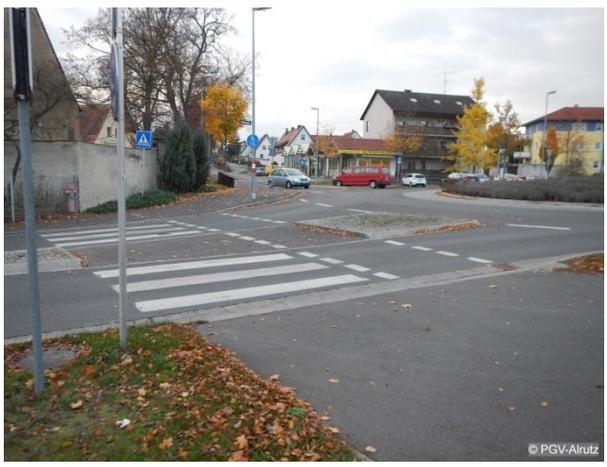
Nr.	Straßenabschnitt	Bestand / Problem	Lösungsansatz	Priorität	Fotos
55.	Kreisverkehr Infanteriestraße, Katharinenfriedhofstraße, Fleurystraße, Beethovenstraße	Umlaufender gemeinsamer Geh- und Radweg im Zweirichtungsverkehr	Radverkehr im Kreisverkehr im Mischverkehr führen Radverkehr im Seitenraum im Vorfeld des Kreisverkehrs gesichert auf Fahrbahn führen	2

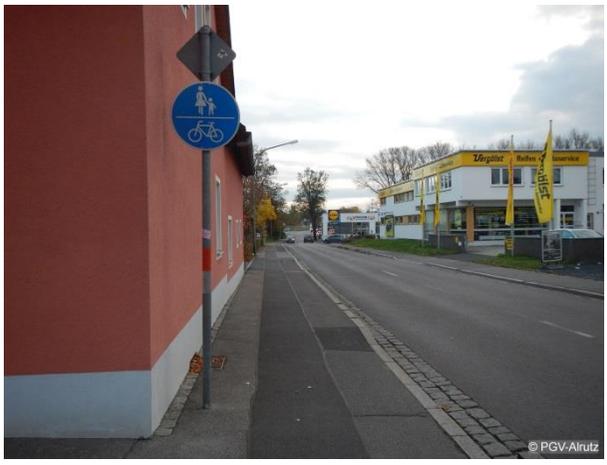
56.	Infanteriestraße	Ostseitiger gemeinsamer Geh- und Radweg in zum Teil unzureichender Breite (Zweirichtungsverkehr)  DTV: ca. 6.000-7.200 Kfz/ 24 h (2011)	Radverkehr richtungstreu führen Westseitig Markierung Schutzstreifen prüfen gesicherter Übergang in Seitenraum vor Knoten Nürnberger Straße Ostseitige Radverkehrsanlage für richtungstreuen Radverkehr nutzen	2

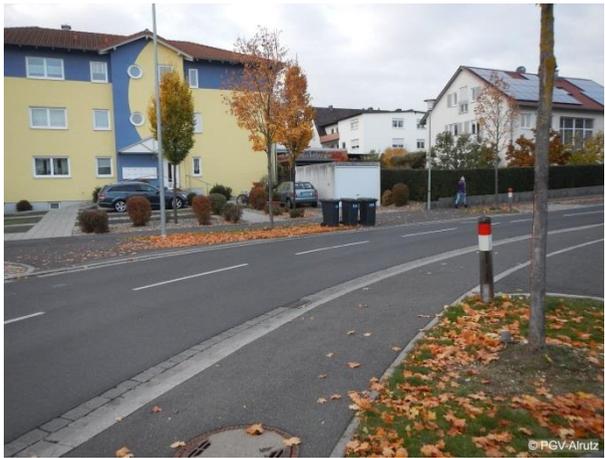
Nr.	Straßenabschnitt	Bestand / Problem	Lösungsansatz	Priorität	Fotos
57.	Beethovenstraße	Mischverkehr fehlende Überleitung vom baulichen Radweg im Kreisverkehr auf die Fahrbahn	vgl. auch Nr. 55 Bei dualer Führung im Kreis Bordabsenkung zur Weiterfahrt im Mischverkehr herstellen	K

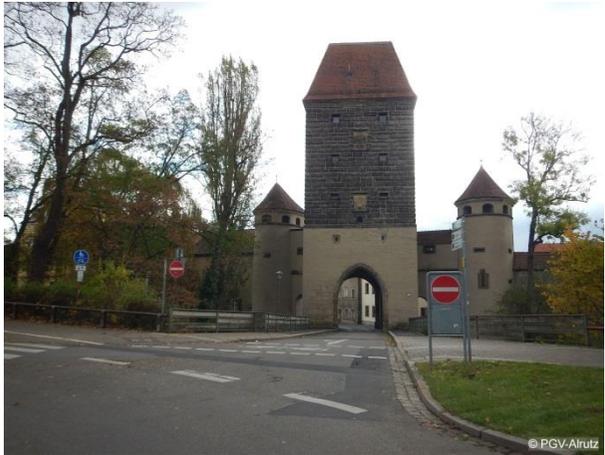
58.	Ziegelgasse	Einbahnstraße ohne Freigabe für den gegengerichteten Radverkehr Engstelle Höhe Ziegeltor	Freigabe für gegengerichteten Radverkehr einrichten Im Bereich Ziegeltorplatz inkl. Durchfahrt Ziegeltor Schutzstreifen entgegen Kfz- Fahrrichtung markieren, ggf. 1 Kfz- Stellplatz hinter (südlich) Ziegeltor aufgeben	K

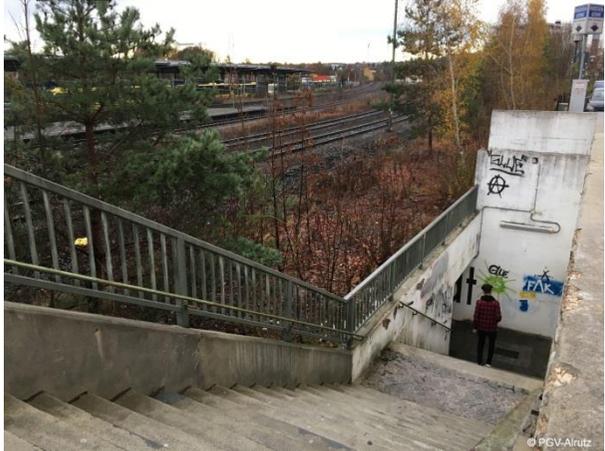
Nr.	Straßenabschnitt	Bestand / Problem	Lösungsansatz	Priorität	Fotos
59.	Verlängerung Schwaigerstraße zw. Gabelsbergerstraße und Kaiser-Ludwig-Ring  <i>perspektivische Netzerweiterung</i>	Fehlende Querungsmöglichkeit Schienen für Radverkehr  Unterführung für Radverkehr nicht geeignet	Unterführung für Radverkehr ausbauen Alternativ: Neubau Unterführung für Radverkehr	2p

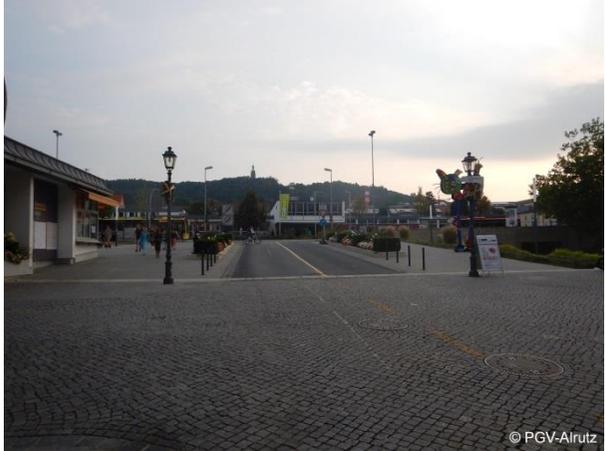
60.	Bahnhofstraße zw. Kaiser-Ludwig-Ring und Batteriegasse	Mischverkehr Orientierung	Verdeutlichung der Führung im Mischverkehr durch Piktogramme auf der Fahrbahn	K

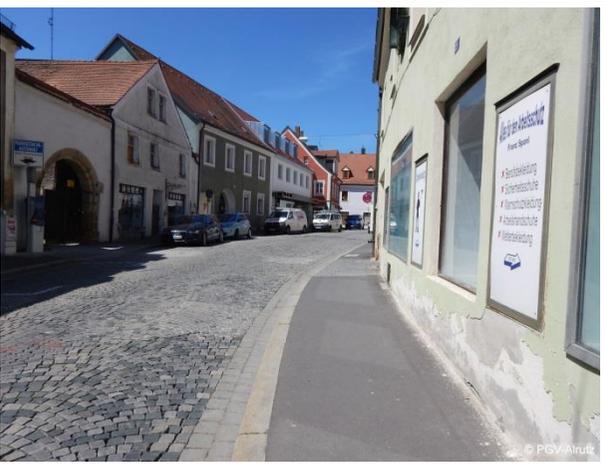
Nr.	Straßenabschnitt	Bestand / Problem	Lösungsansatz	Priorität	Fotos
61.	Obere Nabburger Straße	Einbahnstraße ohne Freigabe für den gegengerichteten Radverkehr Belagsqualität	Freigabe für gegengerichteten Radverkehr einrichten Ebenen Fahrbereich für Radverkehr herstellen, z.B. durch Fugen verfüllen oder Einbau ebener Pflasterstreifen in Mittellage	K 2

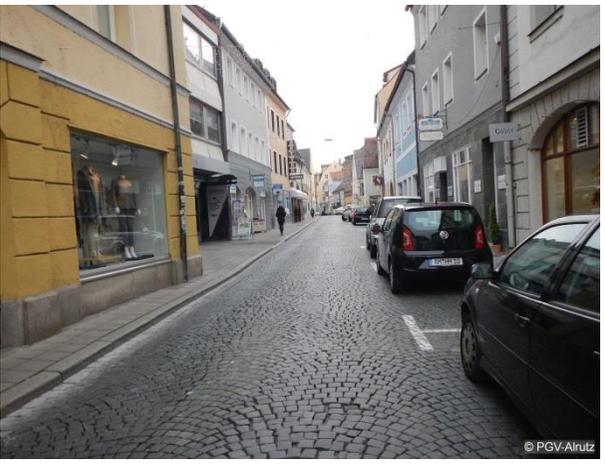
62.	Untere Nabburger Straße	Belagsqualität	Ebenen Fahrbereich für Radverkehr herstellen, z.B. durch Fugen verfüllen oder Einbau ebener Pflasterstreifen in Mittellage	2

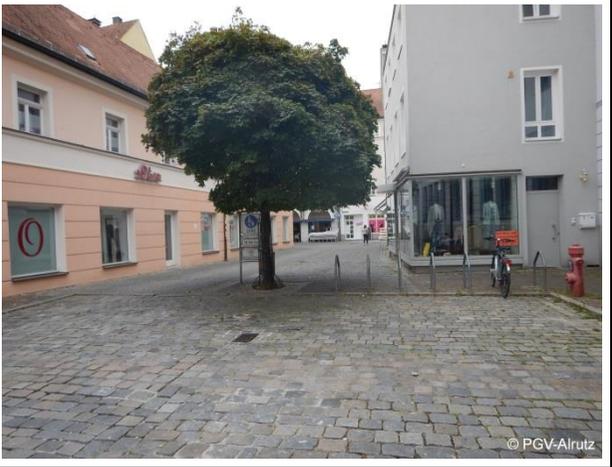
Nr.	Straßenabschnitt	Bestand / Problem	Lösungsansatz	Priorität	Fotos
63.	Weinstraße	Belagsqualität	Ebenen Fahrbereich für Radverkehr herstellen, z.B. durch Fugen verfüllen oder Einbau ebener Pflasterstreifen in Mittellage	2

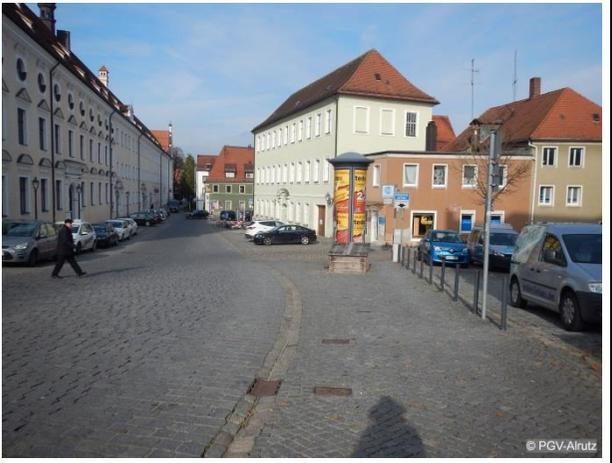
64.	Malteserplatz	Belagsqualität	Ebenen Fahrbereich für Radverkehr herstellen, z.B. durch Fugen verfüllen oder Einbau ebener Pflasterstreifen in Mittellage	2

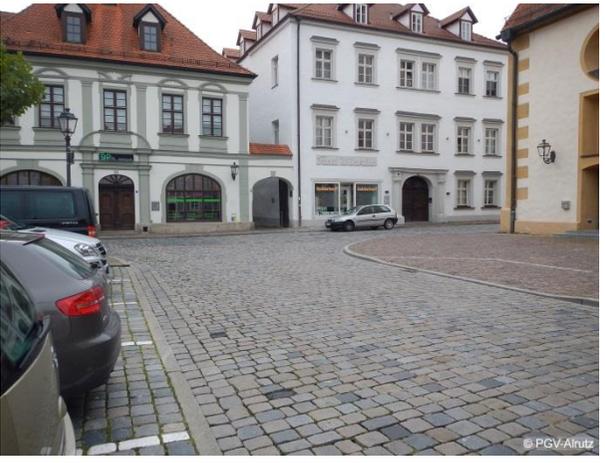
Nr.	Straßenabschnitt	Bestand / Problem	Lösungsansatz	Priorität	Fotos
65.	Schrannenplatz, Franziskanergasse, Mühlgasse zw. Viehmarkt und Kurvenbereich am Vilsufer	Belagsqualität insbesondere im Kurvenbereich Mühlgasse Sturzgefahr	Ebenen Fahrbereich für Radverkehr herstellen, z.B. durch Fugen verfüllen oder Einbau ebener Pflasterstreifen in Mittellage	1

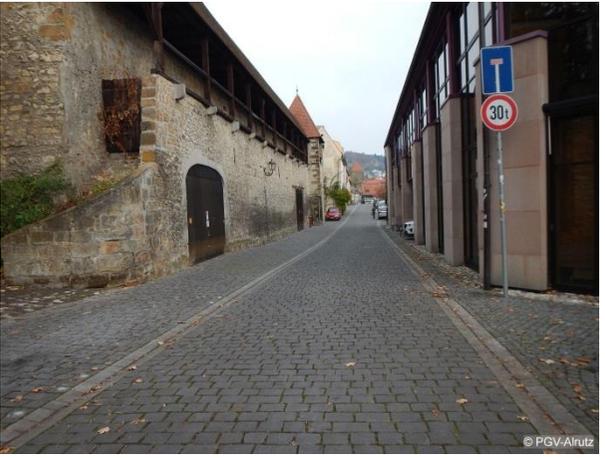
66.	Fronfestgasse	Belagsqualität	Ebenen Fahrbereich für Radverkehr herstellen, z.B. durch Fugen verfüllen oder Einbau ebener Pflasterstreifen in Mittellage	2

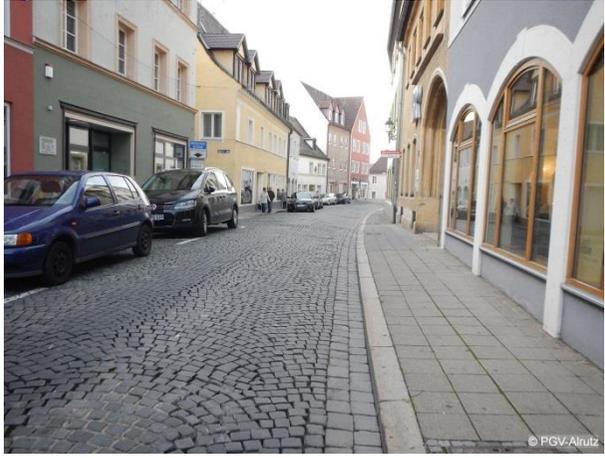
Nr.	Straßenabschnitt	Bestand / Problem	Lösungsansatz	Priorität	Fotos
67.	Herrnstraße	Belagsqualität Einbahnstraße ohne Freigabe für den gegengerichteten Radverkehr	Freigabe für gegengerichteten Radverkehr einrichten Ebenen Fahrbereich für Radverkehr herstellen, z.B. durch Fugen verfüllen oder Einbau ebener Pflasterstreifen in Mittellage	K  2

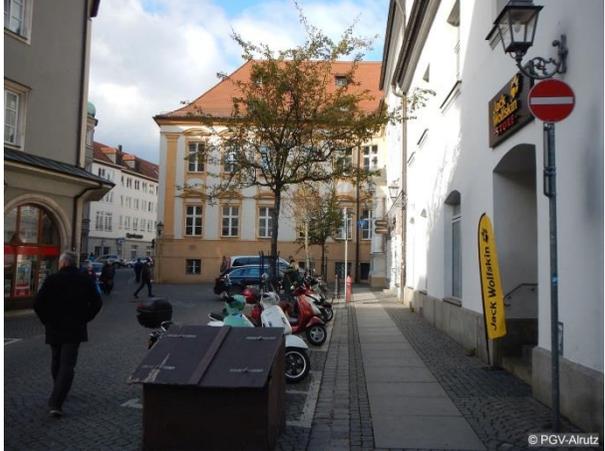
68.	Hallplatz	Einbahnstraße ohne Freigabe für den gegengerichteten Radverkehr Belagsqualität	Freigabe für gegengerichteten Radverkehr einrichten Ebenen Fahrbereich für Radverkehr herstellen, z.B. durch Fugen verfüllen oder Einbau ebener Pflasterstreifen in Mittellage	K  2

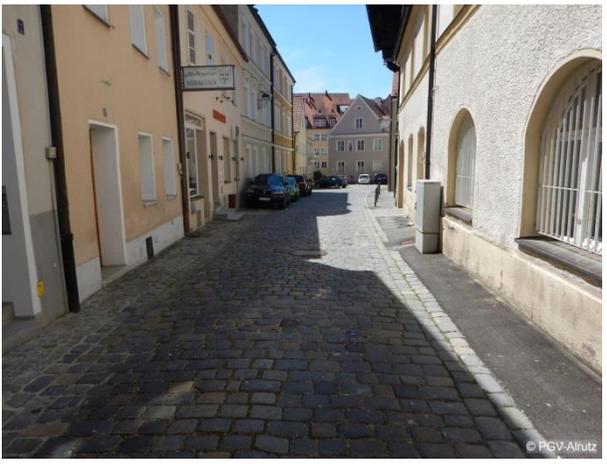
Nr.	Straßenabschnitt	Bestand / Problem	Lösungsansatz	Priorität	Fotos
69.	Löffelgasse	Belagsqualität	Ebenen Fahrbereich für Radverkehr herstellen, z.B. durch Fugen verfüllen oder Einbau ebener Pflasterstreifen in Mittellage	2

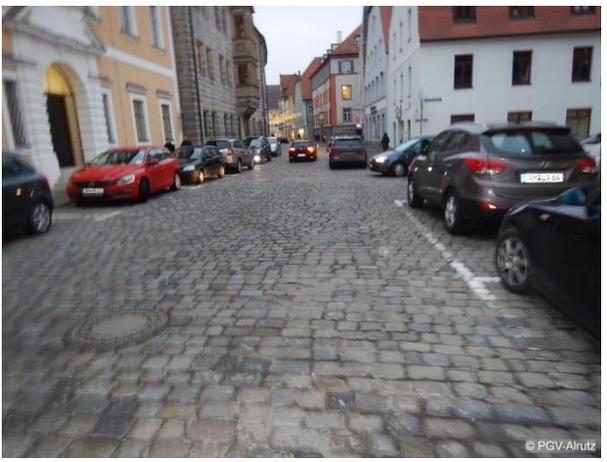
70.	Schloßgraben	Belagsqualität	Ebenen Fahrbereich für Radverkehr herstellen, z.B. durch Fugen verfüllen oder Einbau ebener Pflasterstreifen in Mittellage	2

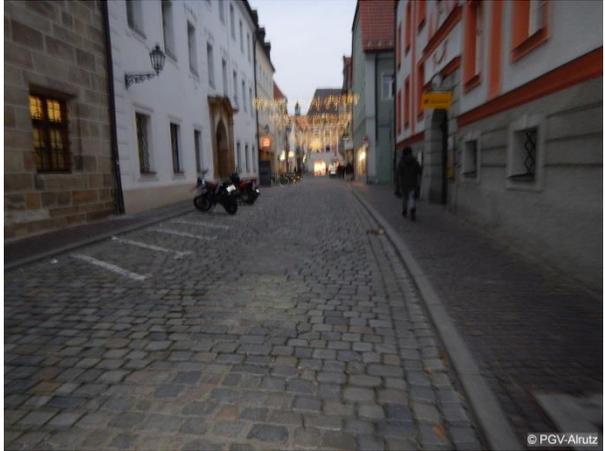
Nr.	Straßenabschnitt	Bestand / Problem	Lösungsansatz	Priorität	Fotos
71.	Regierungsstraße	Belagsqualität	Ebenen Fahrbereich für Radverkehr herstellen, z.B. durch Fugen verfüllen oder Einbau ebener Pflasterstreifen in Mittellage	2

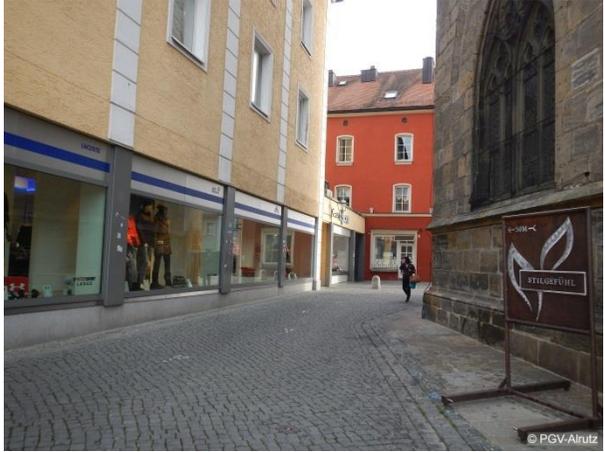
72.	Salzstadelplatz	Belagsqualität	Ebenen Fahrbereich für Radverkehr herstellen, z.B. durch Fugen verfüllen oder Einbau ebener Pflasterstreifen in Mittellage	2

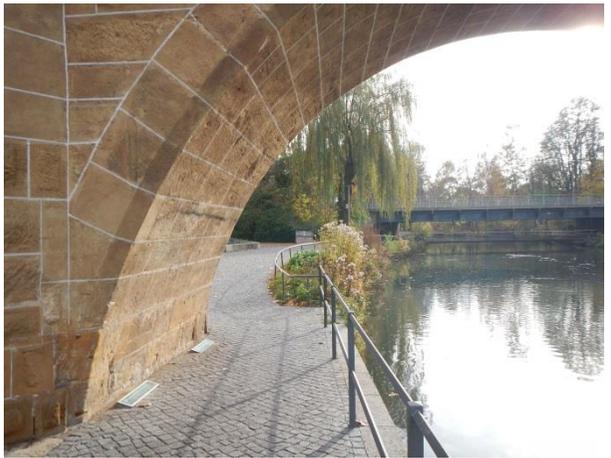
Nr.	Straßenabschnitt	Bestand / Problem	Lösungsansatz	Priorität	Fotos
73.	Wegeverbindung Zw. Zeughausstraße und Kurfürstenring	Östlich der Vils, Höhe Stadtbrille: Engstelle Evtl. Belagsqualität	Ausbauoptionen, z.B. Anbau Richtung Vils, prüfen  Alternativ: Netzänderung (auch touristische Route) über Basteisteg bzw. Bastei	1

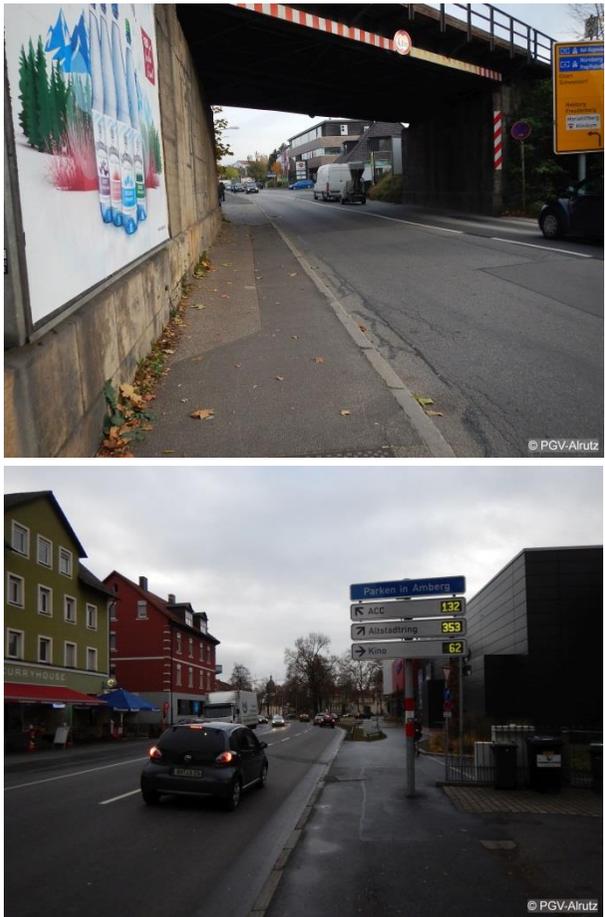
Nr.	Straßenabschnitt	Bestand / Problem	Lösungsansatz	Priorität	Fotos
74.	Regensburger Straße Zw. Kreisverkehr und Raigeringer Straße	Nordseitig Gehweg, Radverkehr frei (Zwei Richtungsverkehr)  Engstellen Höhe Bahnbrücke und Masten Parkleitsystem  DTV: ca. 25.100 Kfz/ 24 h (2011)	Radverkehr richtungstreu führen Nordseitigen Gehweg für richtungstremen Radverkehr beibehalten und nach Möglichkeit auf Regelbreite zzgl. Sicherheitstrennstreifen ausbauen Beidseitig zusätzlich Schutzstreifen markieren	1

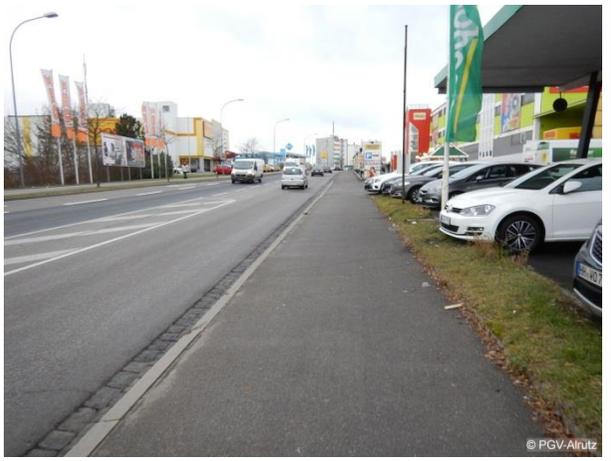
77.	Regensburger Straße Zw. Merianstraße und Barbarastraße	beidseitig gemeinsame Geh und Radwege Fehlender Sicherheitstrennstreifen Engstellen durch Signalmasten Sichtbehinderung durch Werbeaufsteller an Grundstückszufahrten  DTV: ca. 19.800 Kfz/ 24 h (2011)	Ausbau beidseitiger Radverkehrsanlagen in Regelbreite zzgl. Sicherheitstrennstreifen zur Fahrbahn Alternativ: Sicherheitsbereich auf Fahrbahn durch Leitschwellen/Leitbaken abtrennen  Sicherung Radverkehr an Grundstückszufahrten (z.B. Furtmarkierung inkl. Piktogramme) Versetzen bzw. Unterbinden von Hindernissen	1

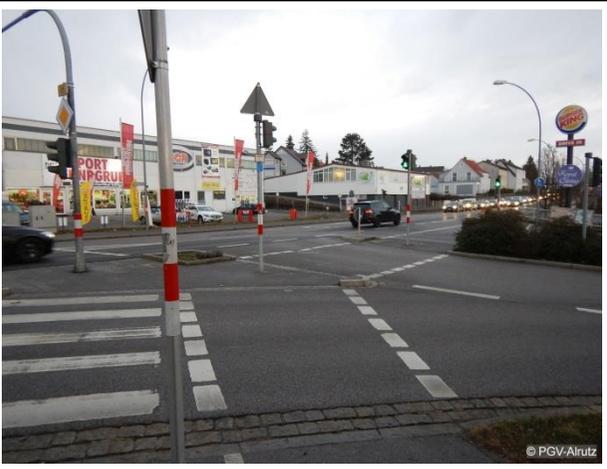
Nr.	Straßenabschnitt	Bestand / Problem	Lösungsansatz	Priorität	Fotos
78.	Regensburger Straße / Barbarastraße	freier Rechtsabbieger umwegige Radverkehrsführung im Knoten	Rückbau freier Rechtsabbieger oder Einbindung in die Signalisierung (Sicherheit vor Leistungsfähigkeit) Radverkehrsfurt im Zuge Regensburger Straße fahrbahnnah führen	1

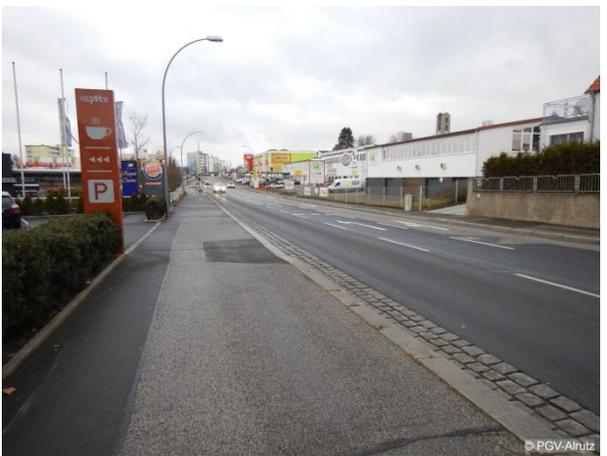
79.	Regensburger Straße zw. Barbarastraße und AM 30	Südseitiger gemeinsamer Geh- und Radweg (Zweirichtungsverkehr) Fehlender Sicherheitstrennstreifen unzureichende Sicherung an Grundstückszufahrten  DTV: ca. 12.300 Kfz/ 24 h (2011)	Sicherheitstrennstreifen markieren Sicherung Radverkehr an Grundstückszufahrten (z.B. Furtmarkierung inkl. Piktogramme)	K
