# Stadt Amberg

Radverkehrskonzept 2017

Anlagenband zum Schlussbericht

Hannover, am 05. Dezember 2017

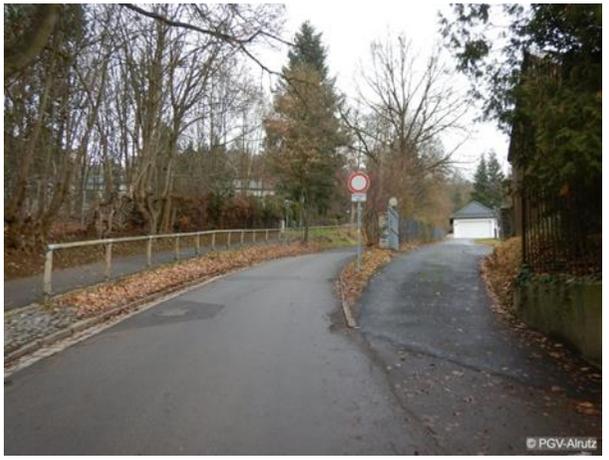
Nr.	Straßenabschnitt	Bestand / Problem	Lösungsansatz	Priorität	Fotos
80.	Mariahilfbergweg Zw. Bergauffahrt und Marienstraße	Durchfahrverbot östlich Klinikum z.T. sehr steil, 18% Steigung/Gefälle	Freigabe für Radverkehr ergänzen	K

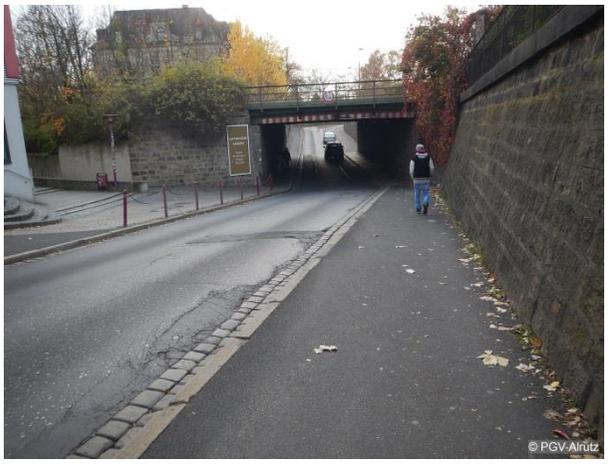
81.	Mariahilfbergweg Zw. Marienstraße und Kaiser-Ludwig-Ring	Mischverkehr Steigung und Gefälle  DTV: ca. 10.100 Kfz/ 24 h (2011)  Wichtige Achse für Rad- und Kfz-Verkehr	Auf beiden Seiten der Unterführung einseitige Schutzstreifen (bergauf) markieren  Langfristig Ausbau (Verbreiterung) Unterführung nötig	K

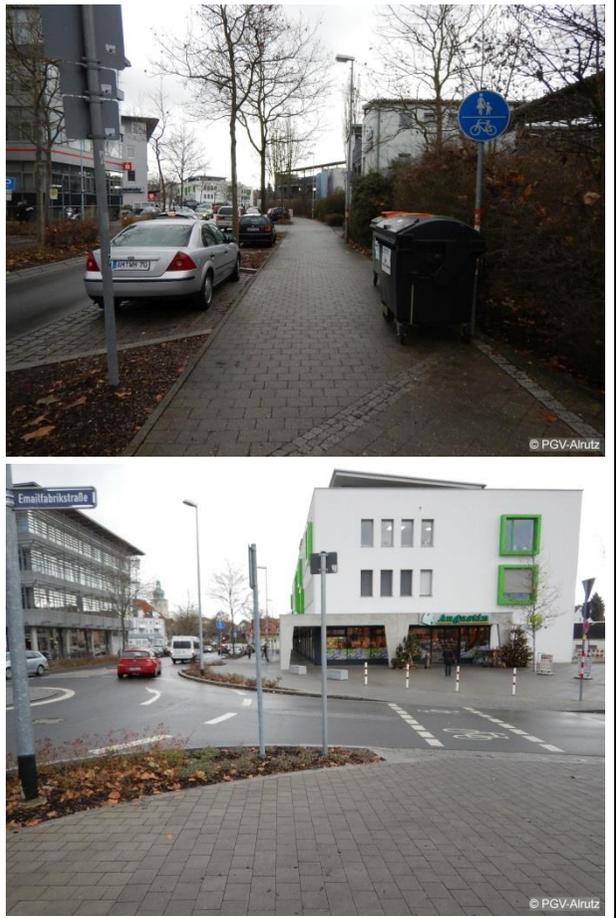
Nr.	Straßenabschnitt	Bestand / Problem	Lösungsansatz	Priorität	Fotos
82.	Marienstraße zw. Mariahilfbergweg und Raigeringer Straße	Westseitiger gemeinsamer Geh- und Radweg (Zweirichtungsverkehr) Engstellen Fehlender Sicherheitstrennstreifen zu parkenden Kfz  DTV: ca. 8.400 Kfz/ 24 h (2011)	Markierungslösung prüfen Radverkehr im Kreis im Mischverkehr führen	2

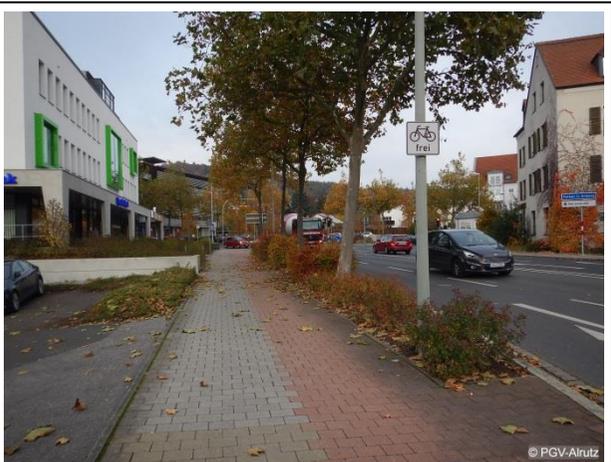
Nr.	Straßenabschnitt	Bestand / Problem	Lösungsansatz	Priorität	Fotos
83.	Raigeringer Straße Zw. Regensburger Straße und Marienstraße	Westseitiger gemeinsamer Geh- und Radweg (Zweirichtungsverkehr) fehlende Einheit von Entwurf und Betrieb  DTV: ca.12.400 Kfz/ 24 h (2011) 0	Radverkehr richtungstreu führen Westseitige Radverkehrsanlage für richtungstremen Radverkehr beibehalten Ostseitig Schutzstreifen markieren  Alternativ: Beidseitig Schutzstreifen markieren oder Ausbau beidseitiger Radverkehrsanlagen in Regelbreite zzgl. Sicherheitstrennstreifen	1

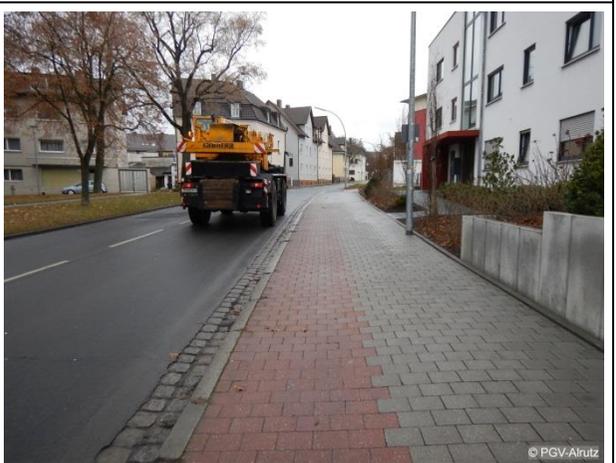
Nr.	Straßenabschnitt	Bestand / Problem	Lösungsansatz	Priorität	Fotos
84.	Raigeringer Straße Zw. Marienstraße und Wernerstraße	<p>Südseitiger Radweg ohne Benutzungspflicht (Zweirichtungsverkehr) in unzureichender Breite wichtige Schülerverbindung</p> <p>DTV: ca.7.200-9.700 Kfz/ 24 h (2011)</p>	<p>Radverkehr richtungstreu führen Südseitige Radverkehrsanlage als gemeinsamen Geh- und Radweg für richtungstreuen Radverkehr beibehalten Nordseitig Schutzstreifen markieren und über abknickende Vorfahrt führen gesicherter Übergang zwischen Seitenraum und Fahrbahnführung gewährleisten</p> <p>Alternativ: Beidseitig Schutzstreifen markieren oder Ausbau beidseitiger Radverkehrsanlagen in Regelbreite zzgl. Sicherheitstrennstreifen</p> <p>Anbindung Pfistermeisterstraße berücksichtigen</p>	1

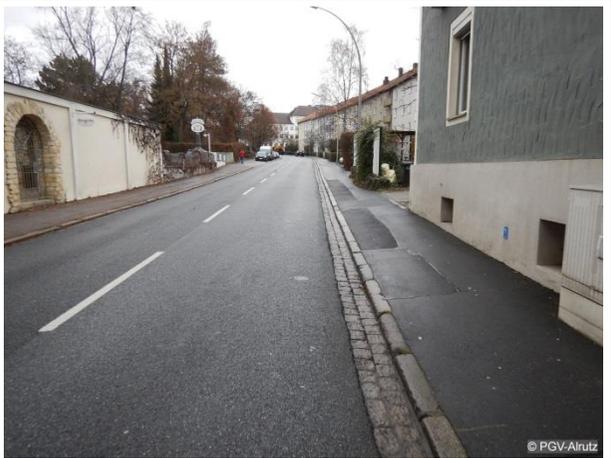
Nr.	Straßenabschnitt	Bestand / Problem	Lösungsansatz	Priorität	Fotos
85.	Raigeringer Straße Zw. Wernerstraße und Asamstraße	<p>Mischverkehr wichtige Schülerverbindung</p> <p>DTV: ca. 7.200-7.800 Kfz/ 24 h (2011)</p> <p>Raigeringer Straße zwischen Wernerstraße und Asamstraße Bestand</p>

<p>Beidseitig Schutzstreifen markieren Alternativ: Ausbau beidseitiger Radverkehrsanlagen in Regelbreite zzgl. Sicherheitstrennstreifen</p> <p>Südseite gesicherter Übergang zwischen Seitenraum und Fahrbahnführung gewährleisten</p> <p>Alternativ: Anordnung Tempo 30</p> <p>Lösungsansatz, Schutzstreifen, ohne Umbau</p>

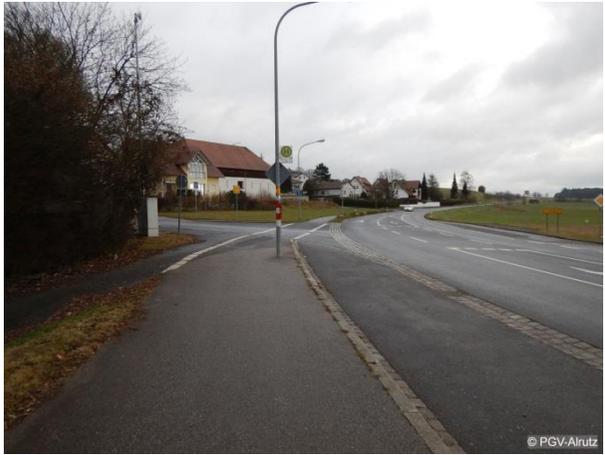
88.	St 2040/ Lintacher Steig	nordseitiger gemeinsamer Geh- und Radweg (Zweirichtungsverkehr) Engstelle unzureichende Sicht unzureichende Sicherung Zweirichtungsverkehr an Einmündung	Radverkehrsfurt fahrbahnnah führen deutliche Kennzeichnung Zweirichtungsführung an Einmündung (inkl. Piktogramme)  Langfristig ggf. ehemalige Busbucht zurückbauen und Radverkehrsanlage verlegen	K

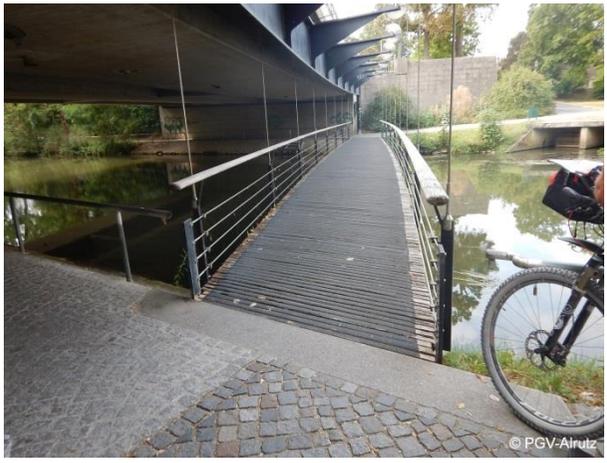
Nr.	Straßenabschnitt	Bestand / Problem	Lösungsansatz	Priorität	Fotos
89.	Zugbrücke über die Vils (Nähe Schlossgraben)	Engstelle temporär nicht befahrbar, da hochgezogen	Hinweis am Kurfürstenring zum Status der Brücke (z.B. Dialog-Display)	2

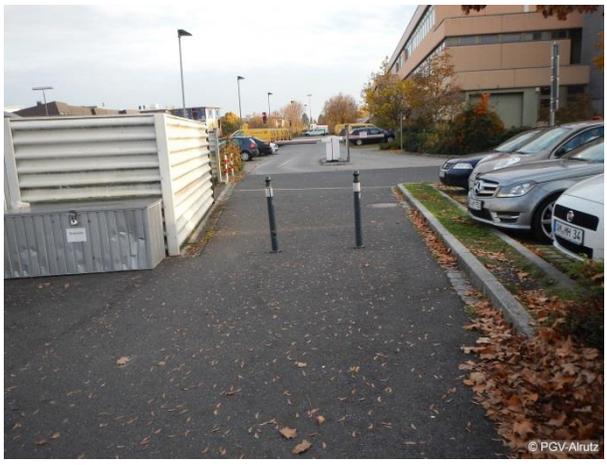
90.	Zufahrt zum Fahrradparken am Bahnhof	Poller mit zu geringer Durchlassbreite	Poller entfernen oder durch reflektierende Poller mit Bodenmarkierung ersetzen. Durchlassbreite mind. 1,50 m gewährleisten  Abstimmung mit Grundstückseigentümer (Bahn)	K

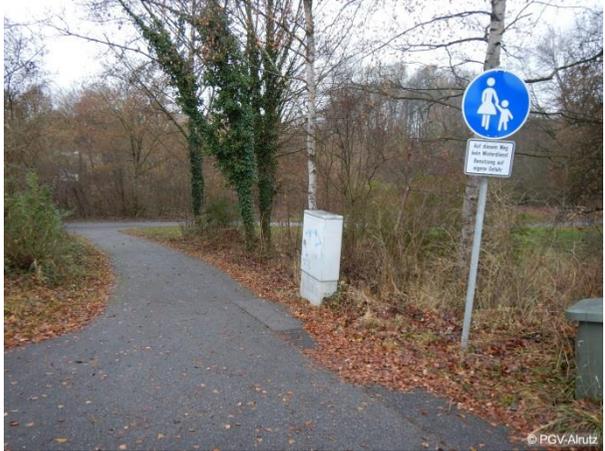
Nr.	Straßenabschnitt	Bestand / Problem	Lösungsansatz	Priorität	Fotos
91.	Wegeverbindung entlang der Vils, parallel zur Bayreuther Straße  <i>perspektivische Netzerweiterung</i>	Gehweg Belagsqualität	Durchgängiger Wegebau bis Obersdorfer Brücke Freigabe für Radverkehr einrichten	2p

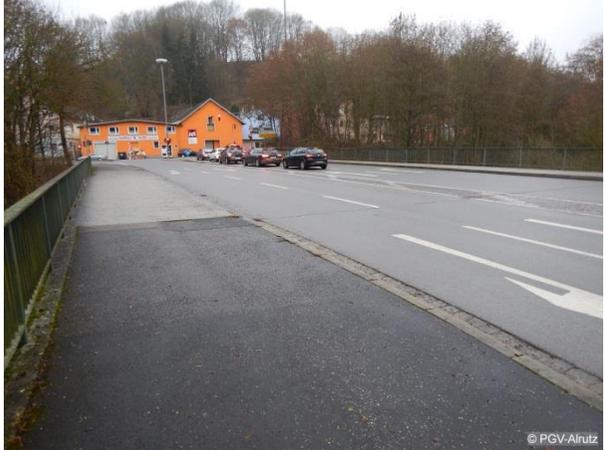
92.	Obersdorfer Brücke	Mischverkehr	Freigabe südseitiger Gehweg für den Radverkehr Piktogramme und Sicherheitstrennstreifen markieren	K

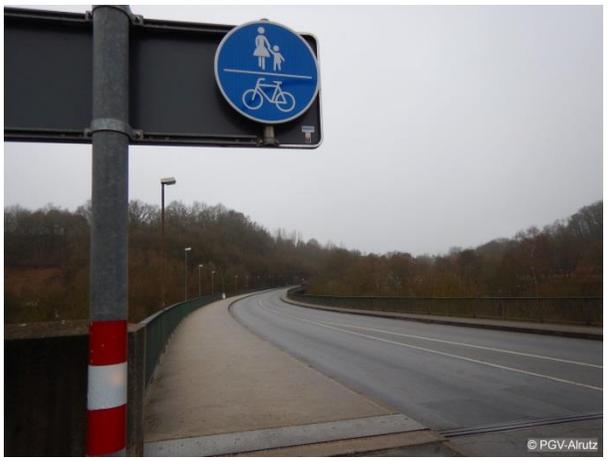
94.	Erzbergbrücke	Südseitiger gemeinsamer Geh- und Radweg (Zweirichtungsverkehr) Fehlender Sicherheitstrennstreifen	Piktogramme und Sicherheitstrennstreifen markieren	K

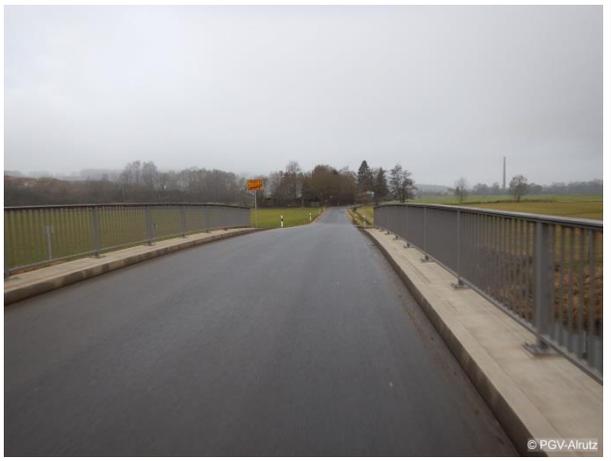
98.	Neumühler Straße Zw. Bayreuther Straße und Wegeverbindung westlich Vils	Mischverkehr Geschwindigkeitsbegrenzung innerorts 30 km/h Gemeindeverbindungsstraße (100 km/h)	Geschwindigkeitsreduzierung außerorts auf max. 70 km/h	K

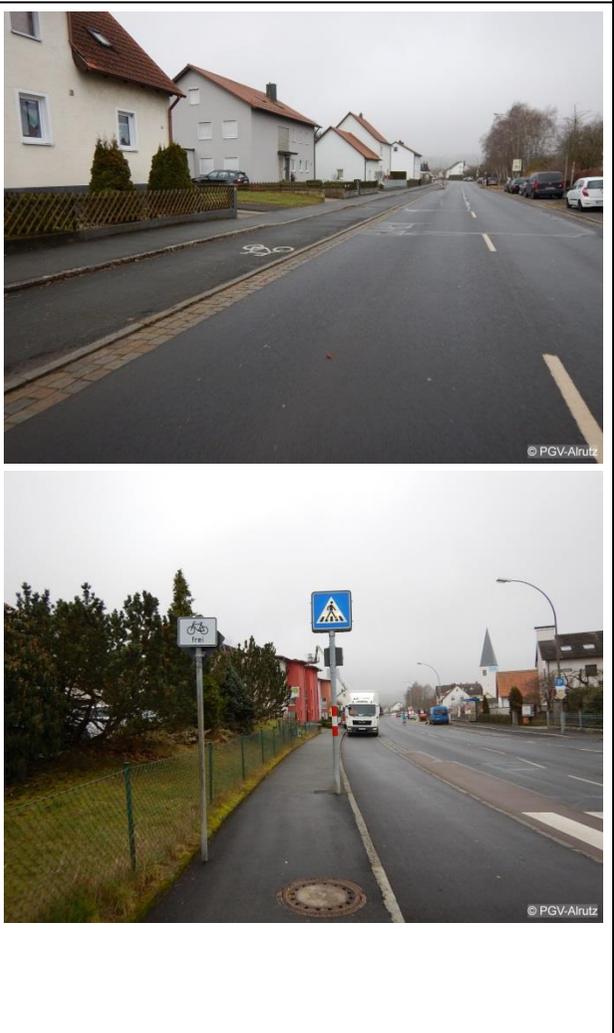
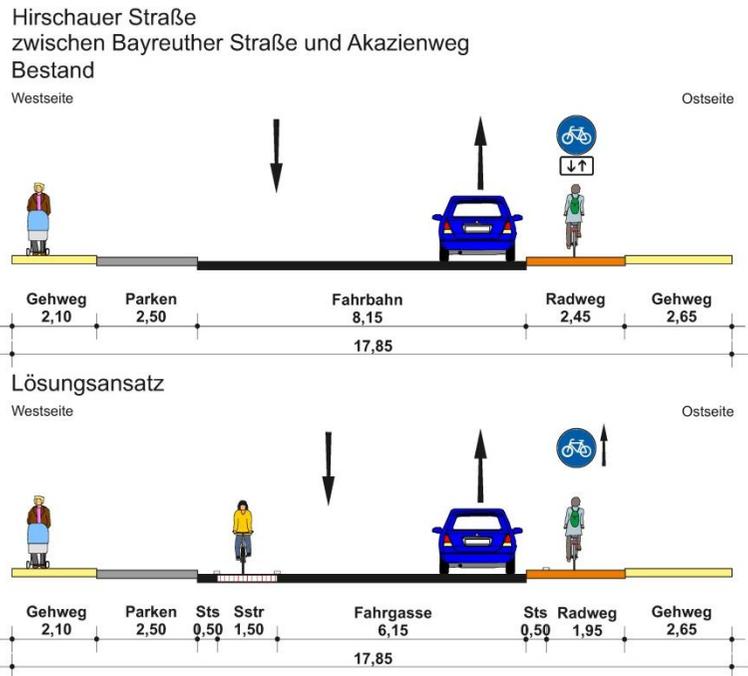
Nr.	Straßenabschnitt	Bestand / Problem	Lösungsansatz	Priorität	Fotos
99.	Hirschauer Straße Zw. Bayreuther Straße und Akazienweg	<p>Ostseitiger Zweirichtungsradweg in z.T. nur knapp ausreichender Breite fehlender Sicherheitstrennstreifen Kfz-Parken auf Radweg bauliche höhenungleiche Trennung von Geh- und Radweg Wichtige Schülerverbindung</p>	<p>Radverkehr richtungstreu führen Ostseitigen Radweg für Radverkehr Richtung Süden beibehalten, Piktogramme und Sicherheitstrennstreifen ergänzen Kfz-Parken unterbinden  Westseitig Schutzstreifen prüfen</p>	1

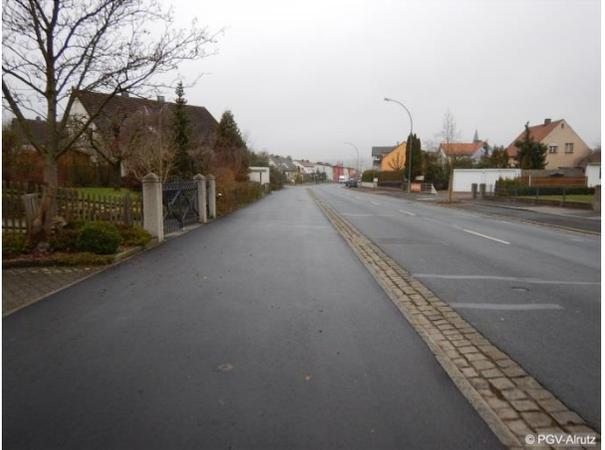
Nr.	Straßenabschnitt	Bestand / Problem	Lösungsansatz	Priorität	Fotos
100.	Hirschauer Straße Zw. Akazienweg und Oberammersrichter Weg	Ostseitiger gemeinsamer Geh- und Radweg (Zweirichtungsverkehr) Fehlender Sicherheitstrennstreifen Wichtige Schülerverbindung	Radverkehr richtungstreu führen Ostseitigen Radweg für Radverkehr Richtung Süden beibehalten, Piktogramme und Sicherheitstrennstreifen ergänzen  Westseitig Schutzstreifen prüfen	K

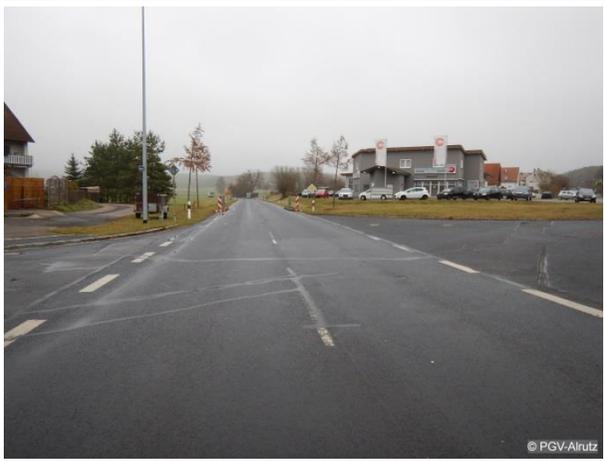
Nr.	Straßenabschnitt	Bestand / Problem	Lösungsansatz	Priorität	Fotos
101.	Hirschauer Straße Zw. Oberammersrichter Weg und St2238	Mischverkehr Gemeindeverbindungsstraße (100 km/h)	Geschwindigkeitsreduzierung auf max. 70 km/h	K

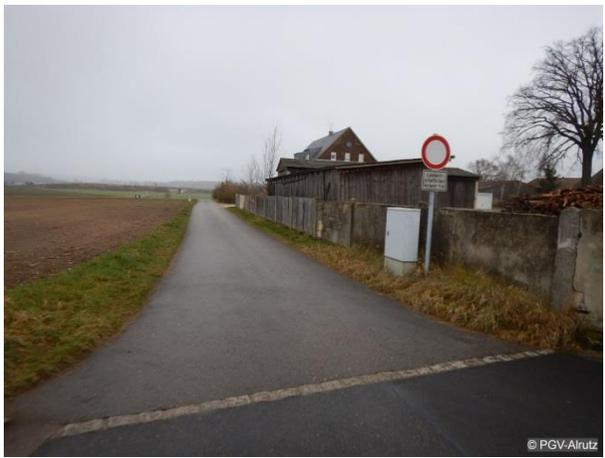
© PGV-Alrutz
102.	Wegeverbindung zwischen Froschweg und Am Sand	z.T. Fehlende Freigabe für den Radverkehr	Freigabe für Radverkehr ergänzen	K

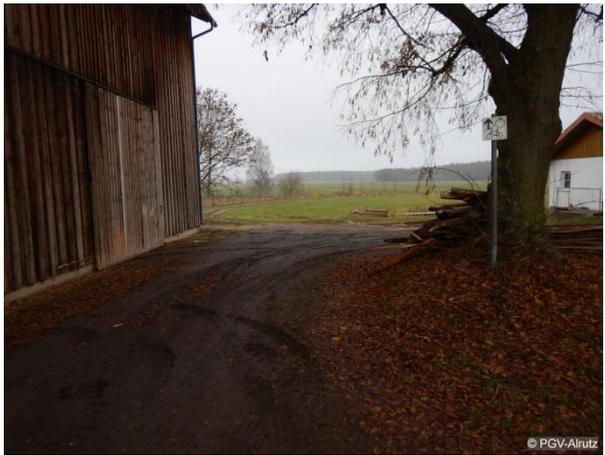
Nr.	Straßenabschnitt	Bestand / Problem	Lösungsansatz	Priorität	Fotos
103.	Wegeverbindung OT Schweighof Richtung Norden (Stadtgrenze)	Belagsqualität	Belagserneuerung	2

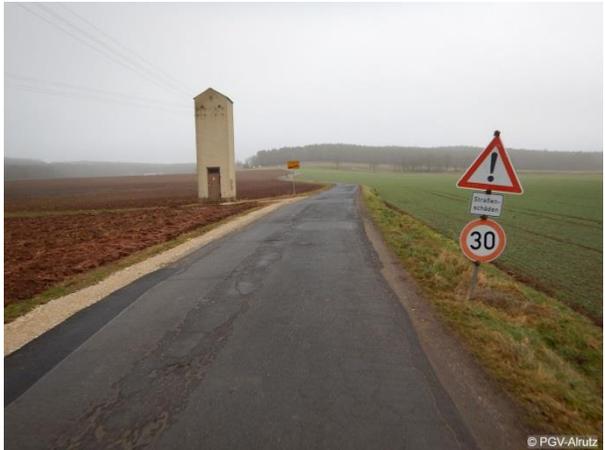
© PGV-Alrutz
104.	Am Sand Zw. Waldweg und Abzweigung zur St2238	Belagsqualität	Belagsausbesserung	K

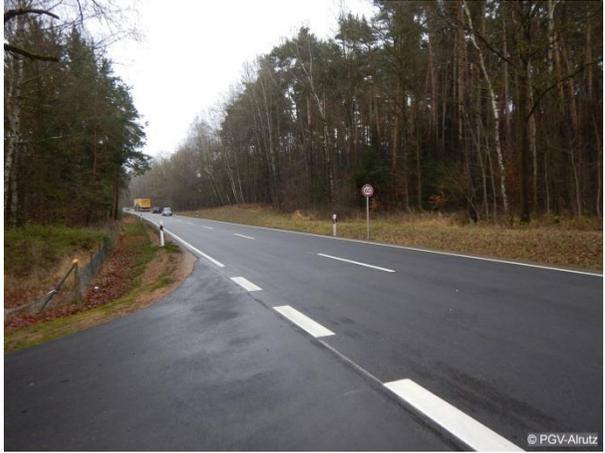
Nr.	Straßenabschnitt	Bestand / Problem	Lösungsansatz	Priorität	Fotos
105.	St2238	Mischverkehr Gemeindeverbindungsstraße (100 km/h) z.T. Geschwindigkeitsreduzierung auf 60 km/h Fehlende Anbindung Industriegebiet und OT Bernricht	Anbindung OT Bernricht und Industriegebiet Nord herstellen Geschwindigkeitsreduzierung durchgängig auf max. 70 km/h	1  K

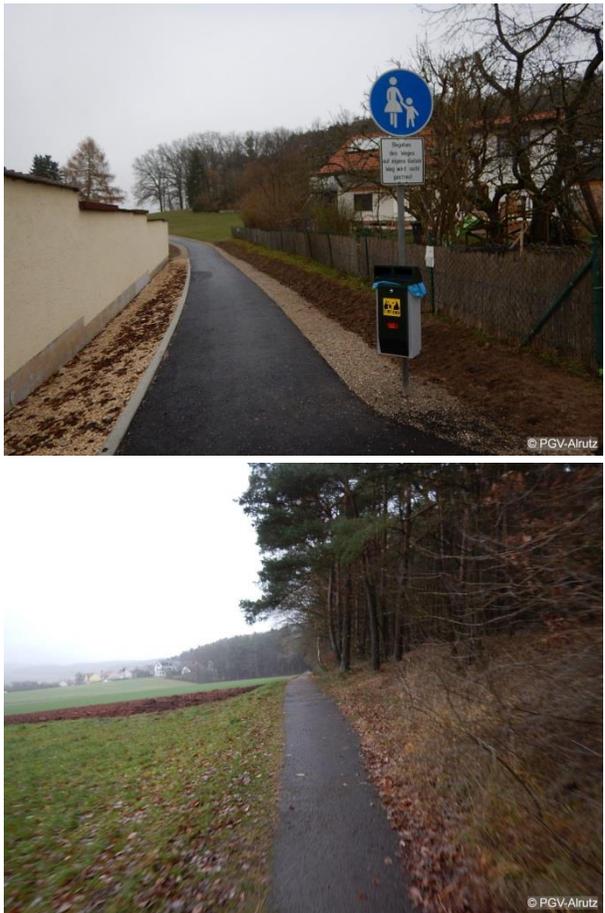
Nr.	Straßenabschnitt	Bestand / Problem	Lösungsansatz	Priorität	Fotos
106.	Wegeverbindung Zw. Hauerstraße und Ruckstraße  <i>perspektivische Netzerweiterung</i>	Gehweg ohne Freigabe für Radverkehr unzureichende Breite für RAdverkehr	Wegeausbau und Freigabe für Radverkehr	2p

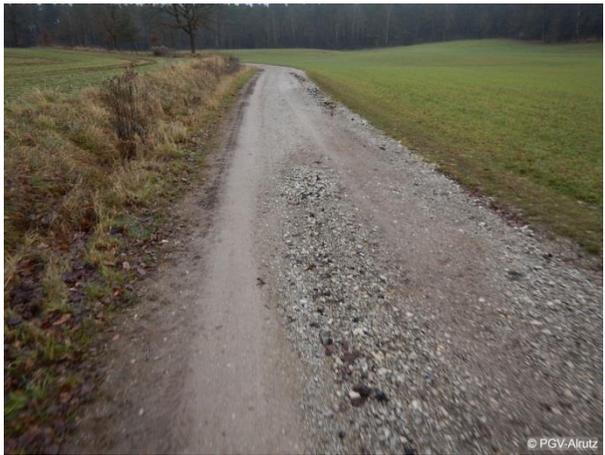
Nr.	Straßenabschnitt	Bestand / Problem	Lösungsansatz	Priorität	Fotos
107.	Verlängerung Oberammersrichter Weg bis Industriegebiet Nord	Belagsqualität	Durchgängiger Wegebau	1

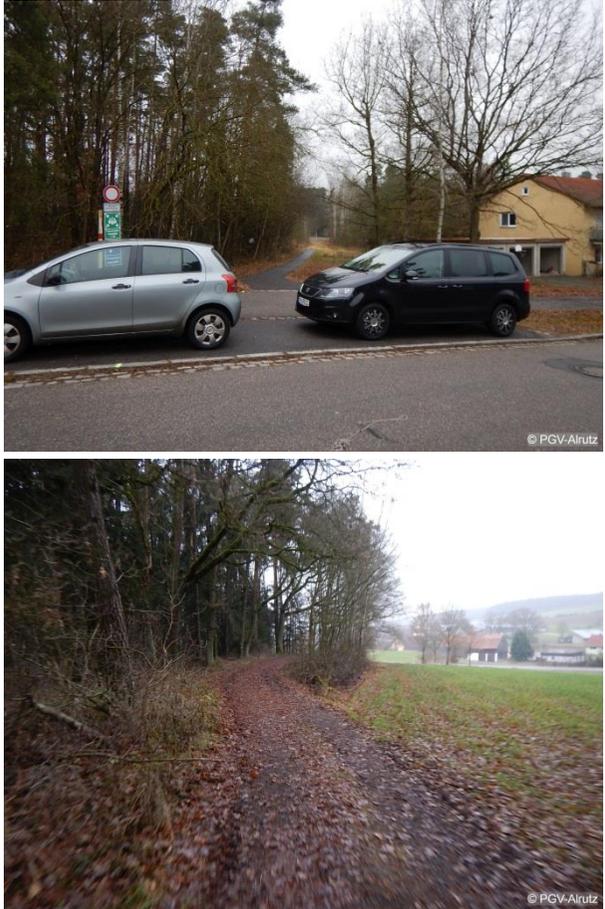
Nr.	Straßenabschnitt	Bestand / Problem	Lösungsansatz	Priorität	Fotos
109.	Verlängerung Oskar-von-Miller-Straße Zw. August-Borsig-Straße und Stadtgrenze	Fehlende Freigabe Radverkehr Zugang zu Wegeverbindung durch Kfz- Parken versperrt nördlich Max-Planck-Straße Belagsqualität	Anbindung Wegeverbindung an August- Borsig-Straße Freigabe für Radverkehr einrichten  Durchgängiger Wegeausbau	2

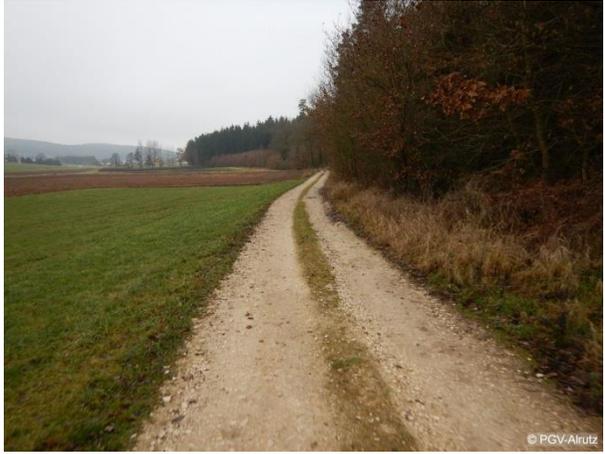
Nr.	Straßenabschnitt	Bestand / Problem	Lösungsansatz	Priorität	Fotos
110.	Wegeverbindung Zw. Verlängerung Oberammersrichter Weg und Verlängerung Langangerweg	Belagsqualität	Belagserneuerung	2

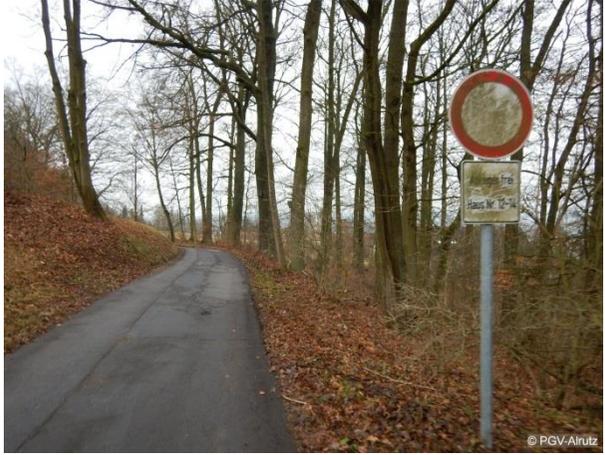
111.	Philosophenweg	Fehlende Freigabe für den Radverkehr mehrere steile Anstiege	Freigabe für Radverkehr ergänzen	K

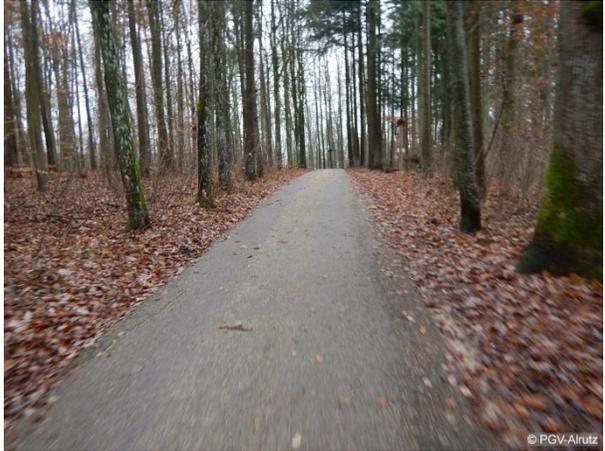
Nr.	Straßenabschnitt	Bestand / Problem	Lösungsansatz	Priorität	Fotos
112.	Verlängerung Mariahilfbergweg	Gehweg, fehlende Freigabe für den Radverkehr	Freigabe für Radverkehr ergänzen ggf. Abstimmung mit Forstbehörde bzw. Baulastträger nötig	K

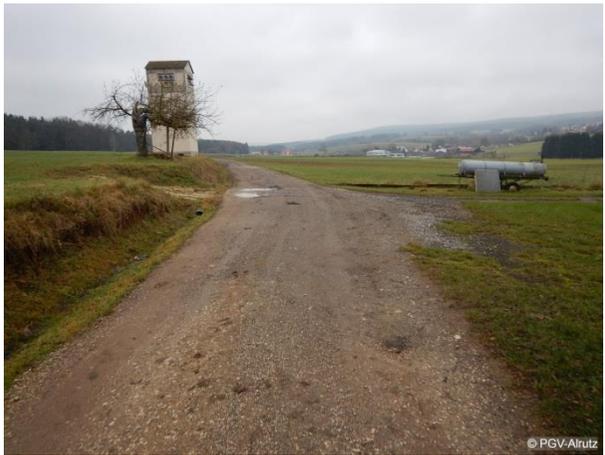
Nr.	Straßenabschnitt	Bestand / Problem	Lösungsansatz	Priorität	Fotos
114.	Wegeverbindung Zw. Hofweg und Verlängerung Langangerweg	Belagsqualität	Belagerneuerung	2

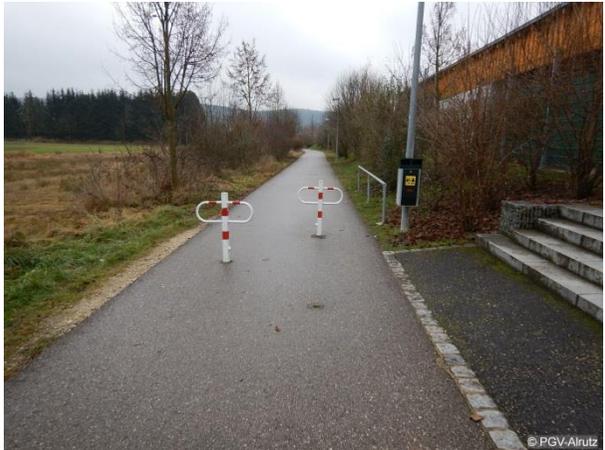
A photograph showing a gravel path that appears to be under construction or in poor condition. The path leads from the foreground into a grassy field towards a building in the distance. The sky is overcast.
115.	Am Pandurenpark und Verlängerung	Poller	Poller entfernen oder durch reflektierende Poller mit Bodenmarkierung ersetzen. Durchlassbreite mind. 1,50 m gewährleisten	K

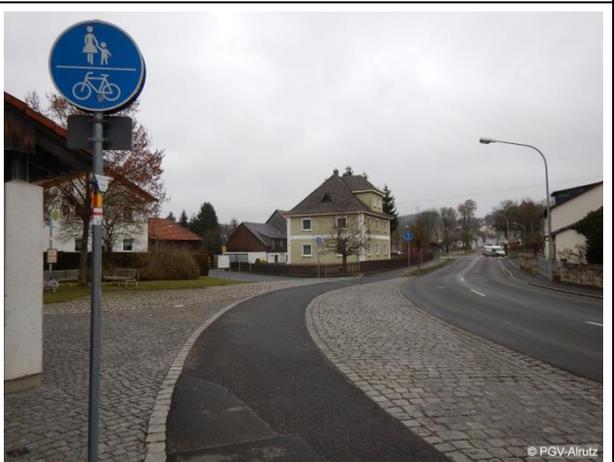
Nr.	Straßenabschnitt	Bestand / Problem	Lösungsansatz	Priorität	Fotos
116.	Hallstätter Straße Zw. Immenstetter Straße und Raigeringer Dorfstraße	Nordseitiger gemeinsamer Geh- und Radweg (Zweirichtungsverkehr)	<p>Radverkehr richtungstreu führen Nordseitigen Radweg für Radverkehr Richtung Westen beibehalten Südseitig Schutzstreifen prüfen</p> <p>Hallstätter Straße zwischen Immenstetter Straße und Raigeringer Dorfstraße Bestand</p>

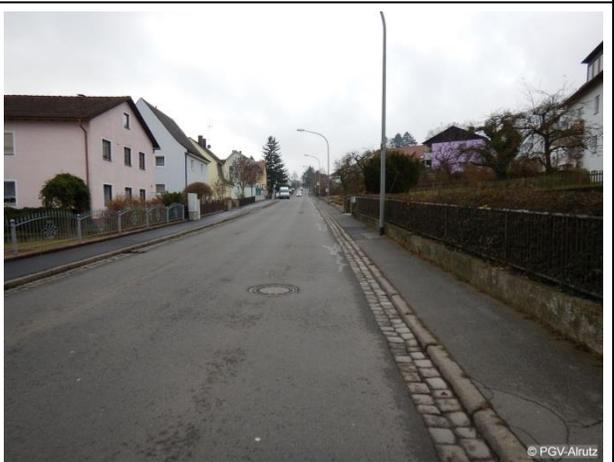
Nr.	Straßenabschnitt	Bestand / Problem	Lösungsansatz	Priorität	Fotos
118.	Kleinraigering Zw. Hallstätter Straße und Äußere Raigeringer Straße	Mischverkehr  DTV: ca. 6.700- 7.600 Kfz/ 24 h (2016)  Kleinraigering Bestand Westseite Ostseite

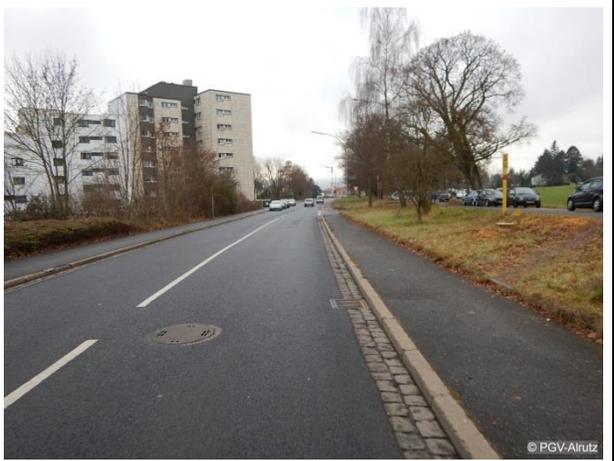
119.	Äußere Raigeringer Straße Zw. Kleinraigering und Raigeringer Straße	Mischverkehr  DTV: ca. 7.400 Kfz/ 24 h (2011)  Äußere Raigeringer Straße Bestand Westseite Ostseite

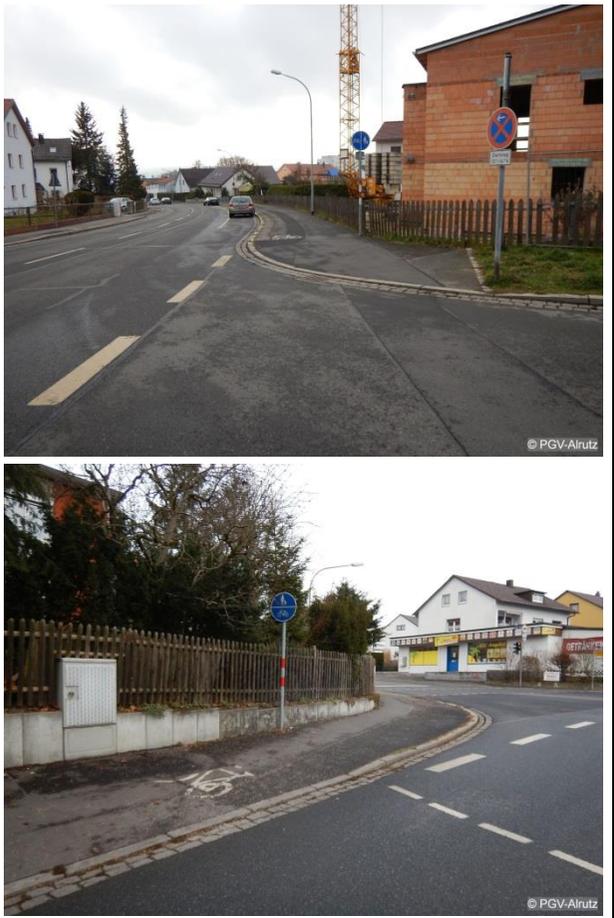
Nr.	Straßenabschnitt	Bestand / Problem	Lösungsansatz	Priorität	Fotos
120.	Berliner Straße Zw. Raingeringer Straße und Krumbacher Straße	Westseitiger Zweirichtungsradweg (fehlende Einheit von Entwurf und Betrieb) Kurz vor Krumbacher Straße gemeinsamer Geh- und Radweg (Zweirichtungsverkehr) in unzureichender Breite Fehlender Sicherheitstrennstreifen  DTV: ca. 5.600-6.200 Kfz/ 24 h (2011)	Radverkehr richtungstreu führen Westseitigen Radweg für Radverkehr Richtung Süden beibehalten Abschnittsweise Ausbau auf Regelbreite Ostseitig Schutzstreifen prüfen	1

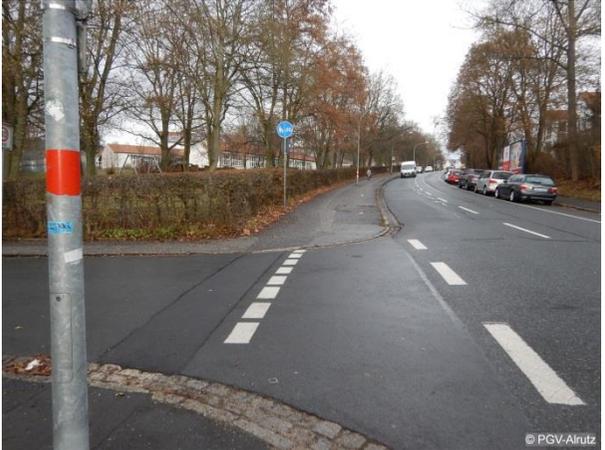
Nr.	Straßenabschnitt	Bestand / Problem	Lösungsansatz	Priorität	Fotos
121.	Dr.-Filchner-Straße	<p>Westseitiger Zweirichtungsradweg (fehlende Einheit von Entwurf und Betrieb) Fehlender Sicherheitstrennstreifen Belagsqualität Weit abgesetzte Furt an Einmündung Mosacher Straße Engstellen durch Lichtsignalmast</p> <p>DTV: ca. 4.000-4.400 Kfz/ 24 h (2011)</p>	<p>Radverkehr richtungstreu führen Westseitigen Radweg für Radverkehr Richtung Süden beibehalten Radverkehrsfurt fahrbahnnah führen Ostseitig Schutzstreifen prüfen</p>	K

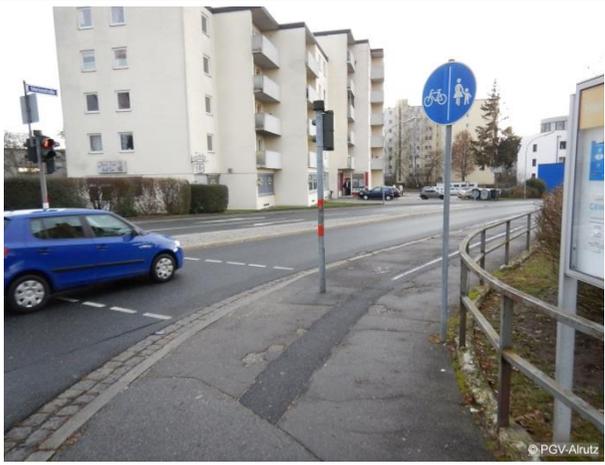
Nr.	Straßenabschnitt	Bestand / Problem	Lösungsansatz	Priorität	Fotos
122.	Merianstraße	<p>Westseitiger Zweirichtungsradweg (z.T. fehlende Einheit von Entwurf und Betrieb)  Fehlender Sicherheitstrennstreifen  Belagsqualität  Engstellen durch Lichtsignalmast</p> <p>DTV: ca. 6.100-8.400 Kfz/ 24 h (2011)</p>	<p>Radverkehr richtungstreu führen  Westseitigen Radweg für Radverkehr Richtung Süden beibehalten  Ostseitig Schutzstreifen prüfen</p>	K

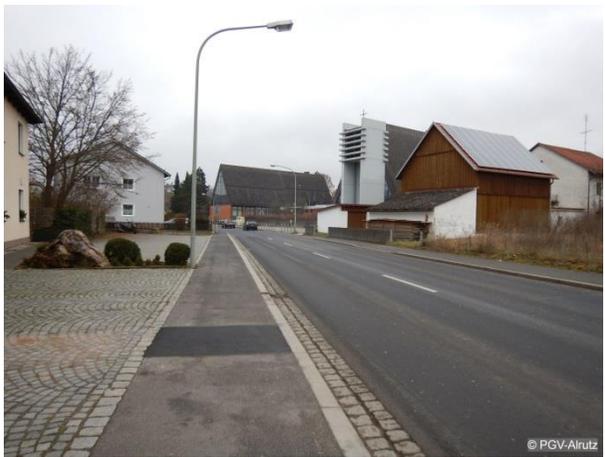
123.	Immenstetter Straße	<p>Westseitiger gemeinsamer Geh- und Radweg (Zweirichtungsverkehr) in deutlich unzureichender Breite</p> <p>DTV: ca. 10.000-10.300 Kfz/ 24 h (2016)</p>	<p>Radverkehr richtungstreu führen  Wegeausbau bzw. Schutzstreifen (ggf. einseitig) prüfen  Alternativ Temporeduzierung auf 30 km/h</p>	1

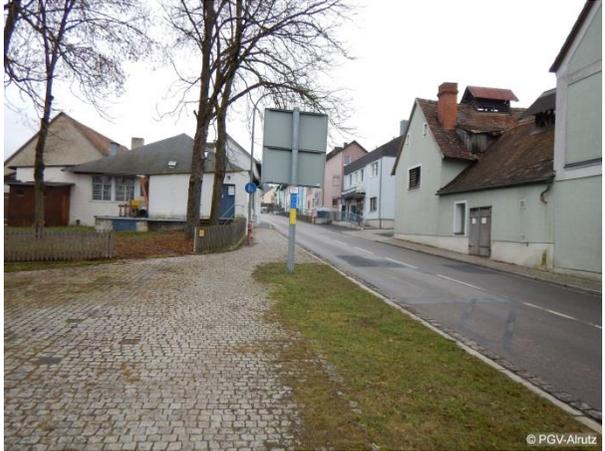
Nr.	Straßenabschnitt	Bestand / Problem	Lösungsansatz	Priorität	Fotos
124.	Hofmark Zw. Immenstetter Straße und erstem Gebäude auf der Nordseite	Nordseitiger gemeinsamer Geh- und Radweg (Zweirichtungsverkehr) in unzureichender Breite und Qualität Belagsqualität Fehlende Sicherung Radverkehr im Übergang zum Mischverkehr  DTV: ca. 3.800 Kfz / 24 h (2016)	Radweg aufgeben Radverkehr im Mischverkehr führen Alternativ Markierungslösung prüfen	K

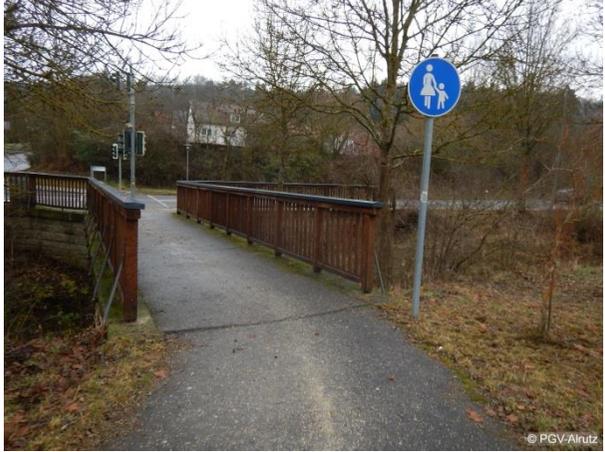
125.	Wegeverbindung Zw. Fagerastraße und AM 30	Brücke fehlende Freigabe für Radverkehr	Freigabe für Radverkehr einrichten ggf. Geländer erhöhen	K

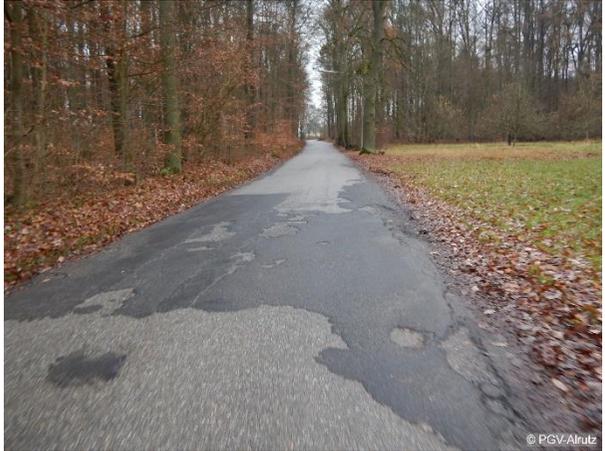
Nr.	Straßenabschnitt	Bestand / Problem	Lösungsansatz	Priorität	Fotos
126.	Bergauffahrt	Mischverkehr Belagsqualität	Belagserneuerung	2

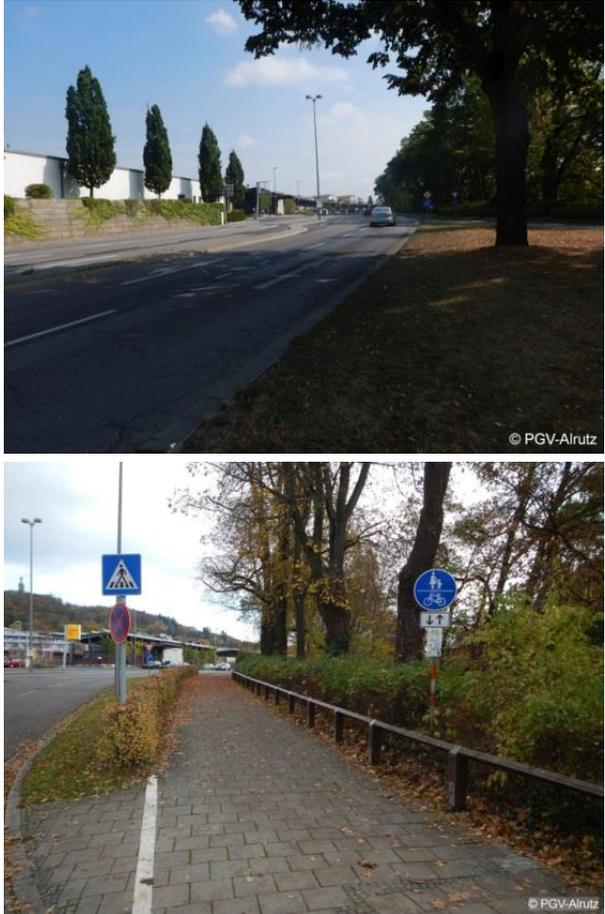
Nr.	Straßenabschnitt	Bestand / Problem	Lösungsansatz	Priorität	Fotos
129.	Kaiser-Ludwig-Ring zw. Ziegeltorplatz und Bahnhofstraße	Westseitiger gemeinsamer Geh- und Radweg (Zweirichtungsverkehr) unzureichende Anbindung Bahnhof  DTV: ca. 26.500 Kfz/ 24 h (2011)  <i>Militärisches Hoheitsgebiet</i>	Radverkehr im Ring richtungstreu führen Markierung von Radfahrstreifen im östlichen Straßenraum prüfen, ggf. unter Aufgabe von Grünflächen bzw. ehem. Tankstelle	1

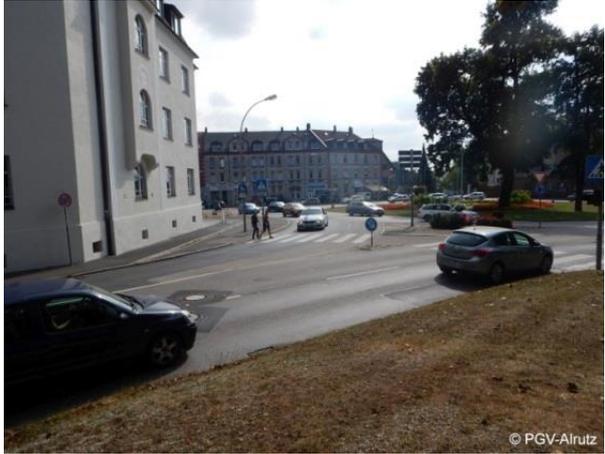
Nr.	Straßenabschnitt	Bestand / Problem	Lösungsansatz	Priorität	Fotos
131.	Kreisverkehr am Nabburger Tor	unübersichtliche Verkehrsführung umwegige bzw. fehlende Querungsmöglichkeiten für Radverkehr fehlende Radverkehrsanlage Unfallschwerpunkt Hinweis: Fußgängerüberwege über zwei Fahrstreifen nicht zulässig	Komplettumbau Knoten, ggf. Signalisierung (z.B. „Dunkelampel“) Sicherheit vor Leistungsfähigkeit Rad- bzw. Fußverkehr gleichberechtigt berücksichtigen	1

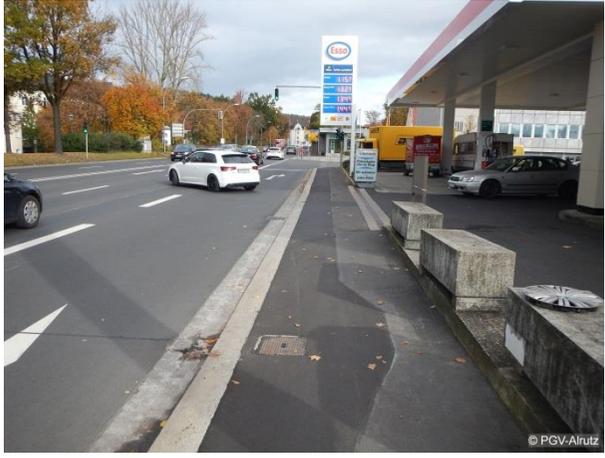
Nr.	Straßenabschnitt	Bestand / Problem	Lösungsansatz	Priorität	Fotos
133.	Kurfürstenring Zw. Schießstätteweg und Am Anschuß	Nordseite: gemeinsamer Geh- und Radweg (Zweirichtungsverkehr) Südseite: keine RVA  DTV: ca. 27.100 Kfz/ 24 h (2011)	Radverkehr im Ring richtungstreu führen Bau südseitige Radverkehrsanlage in Regelbreite zzgl. Sicherheitstrennstreifen zur Fahrbahn  Alternativ: Markierung von Radfahrstreifen prüfen  Furtmarkierung an Zufahrt Tankstelle inkl. Piktogramme	1

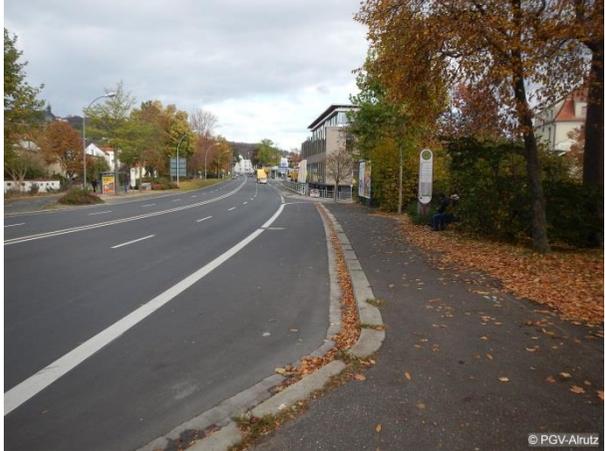
134.	Kurfürstenring zw. Am Anschuß und Wingershofer Straße	Beidseitig gemeinsame Geh- und Radwege (Nordseite: Zweirichtungsverkehr) Südseite: fehlender Sicherheitstrennstreifen, ggf. Konflikte mit wartenden Personen an Bushaltestelle  DTV: ca. 27.100 Kfz/ 24 h (2011)	Radverkehr im Ring richtungstreu führen Sicherheitstrennstreifen ergänzen Radverkehr an Bushalt über Busbucht (z.B. Radfahrstreifen) führen	1

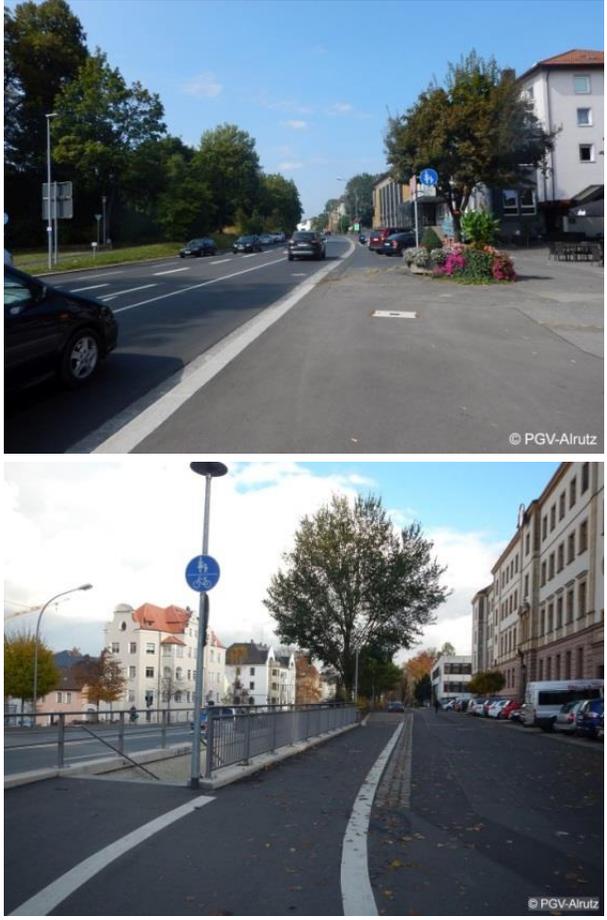
Nr.	Straßenabschnitt	Bestand / Problem	Lösungsansatz	Priorität	Fotos
135.	Kaiser-Wilhelm-Ring zw. Wingershofer Straße und Malteserplatz	Nordseitig Gehweg, Radverkehr frei in unzureichender Breite z.T. Kfz-Parken auf RVA Südseitig gemeinsamer Geh- und Radweg (Zwei Richtungsverkehr) - von der Straße durch Böschung und Grünzug getrennt  DTV: ca. 25.300 Kfz/ 24 h (2011)	Radverkehr im Ring richtungstreu führen Neubau südseitige straßenbegleitende Radverkehrsanlage in Regelbreite zzgl. Sicherheitstrennstreifen zur Fahrbahn Alternativ: Markierung von Radfahrstreifen prüfen	1

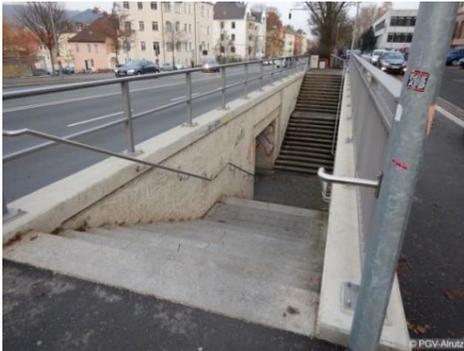
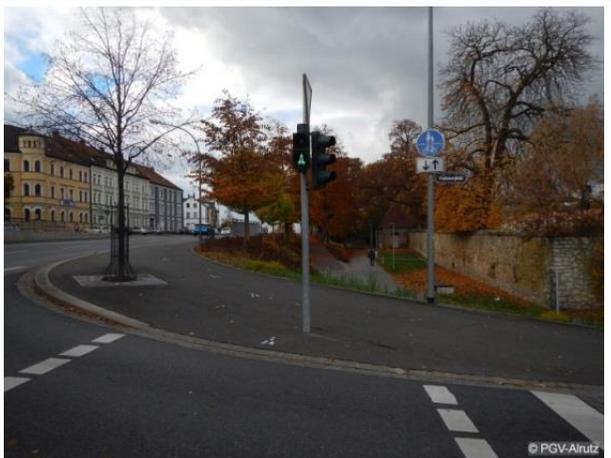
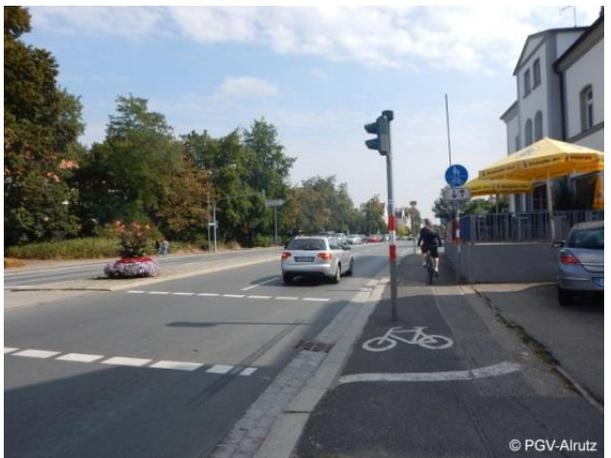
Nr.	Straßenabschnitt	Bestand / Problem	Lösungsansatz	Priorität	Fotos
136.	Kaiser-Wilhelm-Ring zw. Malteserplatz und Sechserstraße	<p>beidseitig gemeinsame Geh- und Radwege (Zweirichtungsverkehr) abschnittsweise unzureichende Breite bzw. fehlender Sicherheitstrennstreifen unzureichende Kombination beidseitig benutzungspflichtiger Führung Höhe Kugelbühlstraße: Unterführung nur über Treppen zu erreichen.</p> <p>DTV: ca. 25.300-25.900 Kfz/ 24 h (2011)</p>	<p>Radverkehr im Ring richtungstreu führen Ausbau beidseitiger straßenbegleitender Radverkehrsanlagen in Regelbreite zzgl. Sicherheitstrennstreifen zur Fahrbahn Borde im nördlichen Seitenraum zwischen den Haltlinien für Radverkehr aus Weißenburger Straße absenken</p> <p>Alternativ: Markierung von Radfahrstreifen prüfen</p> <p>Treppe zur Unterführung durch Schieberinnen ergänzen</p>

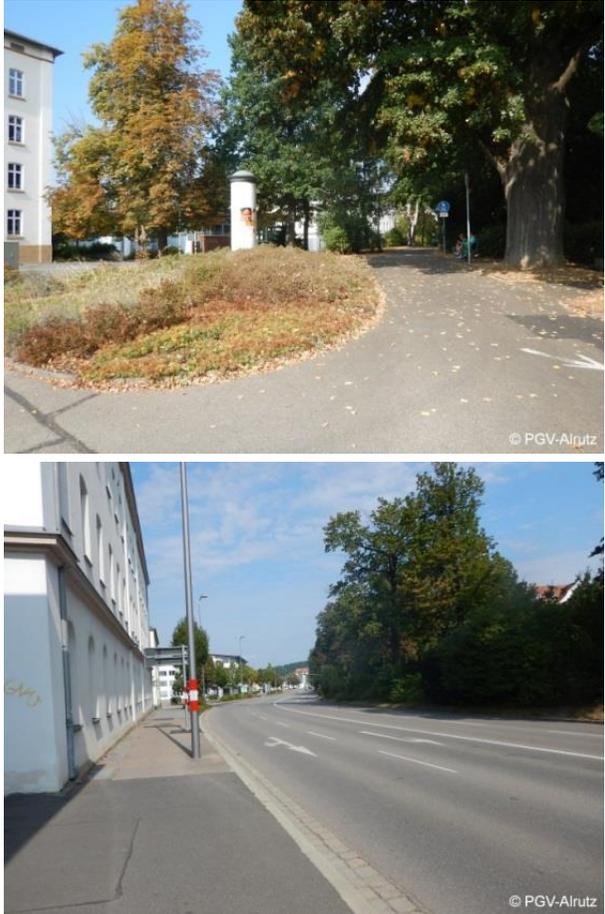
Nr.	Straßenabschnitt	Bestand / Problem	Lösungsansatz	Priorität	Fotos
137.	Kaiser-Wilhelm-Ring zw. Sechserstraße und Georg-Grammer-Straße	beidseitig gemeinsame Geh- und Radwege (Zweirichtungsverkehr) Ostseitiger Radweg abgesetzt und durch Grünzug von Straße getrennt Westseitig unzureichende Breite bzw. fehlender Sicherheitstrennstreifen unzureichende Kombination beidseitig benutzungspflichtiger Führung  DTV: ca. 15.400 Kfz/ 24 h (2011)	Radverkehr im Ring richtungstreu führen Neubau ostseitige straßenbegleitende Radverkehrsanlage in Regelbreite zzgl. Sicherheitstrennstreifen zur Fahrbahn Alternativ: Markierung von Radfahrstreifen prüfen	1

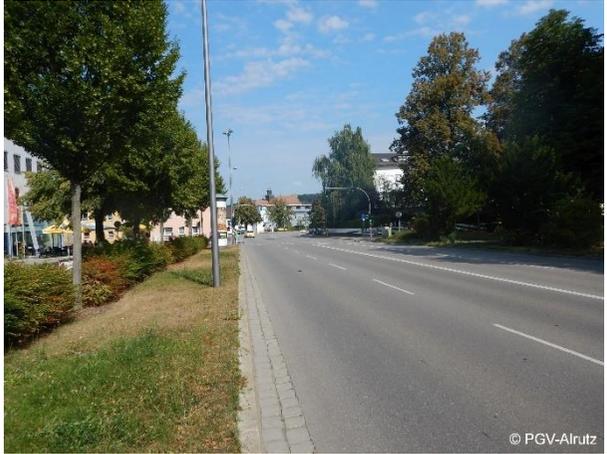
Nr.	Straßenabschnitt	Bestand / Problem	Lösungsansatz	Priorität	Fotos
138.	Kaiser-Wilhelm-Ring zw. Georg-Grammer- Straße und Fleurystraße	beidseitig gemeinsame Geh- und Radwege (Zweirichtungsverkehr) Ostseitiger Radweg abgesetzt und durch Grünzug von Straße getrennt unzureichende Kombination beidseitig benutzungspflichtiger Führung  DTV: ca. 15.400 Kfz/ 24 h (2011)	Radverkehr im Ring richtungstreu führen Neubau ostseitige straßenbegleitende Radverkehrsanlage in Regelbreite zzgl. Sicherheitstrennstreifen zur Fahrbahn Alternativ: Markierung von Radfahrstreifen prüfen	1

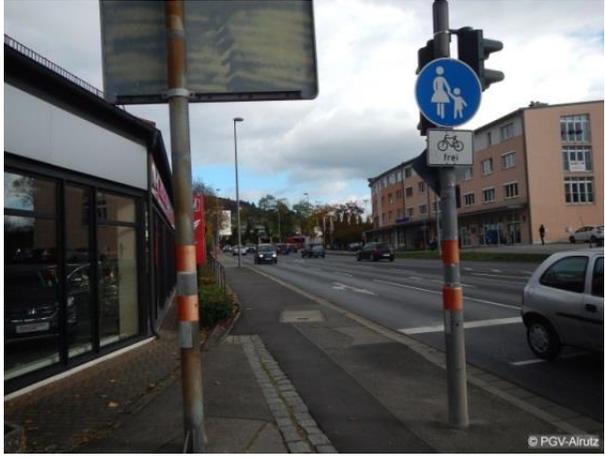
Nr.	Straßenabschnitt	Bestand / Problem	Lösungsansatz	Priorität	Fotos
141.	Pfalzgrafenring zw. Bayreuther Straße und Ziegeltorplatz	Nordseitig gemeinsamer Geh- und Radweg (Zweirichtungsverkehr) in unzureichender Breite  DTV: ca. 31.700 Kfz/ 24 h (2011)	Radverkehr im Ring richtungstreu führen Ausbau beidseitiger straßenbegleitender Radverkehrsanlagen in Regelbreite zzgl. Sicherheitstrennstreifen zur Fahrbahn Alternativ: Markierung von Radfahrstreifen prüfen	1

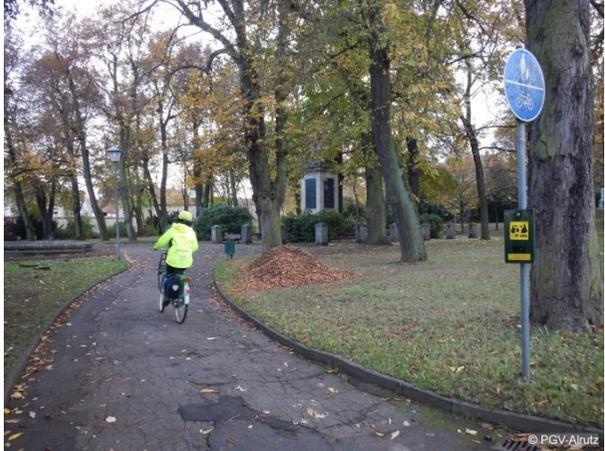
142.	Maxplatz	selbständige Wegeverbindung Belagsqualität	Belagserneuerung	2

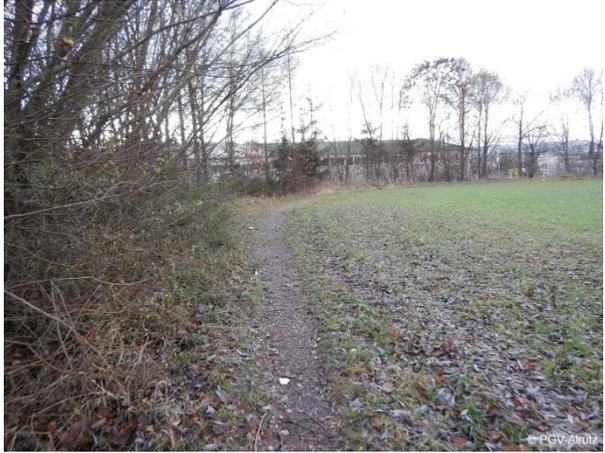
Nr.	Straßenabschnitt	Bestand / Problem	Lösungsansatz	Priorität	Fotos
144.	Wegeverbindung Nördlich Auf-/Abfahrt AM 30/Regensburger Straße  perspektivische Netzerweiterung	fehlende Wegeverbindung („Trampelpfad“) fehlende Querungsmöglichkeit Regensburger Straße zum Erreichen Radverkehrsanlage auf Südseite	Wegeneubau Querungshilfe (ggf. signalisiert) Regensburger Straße	2p

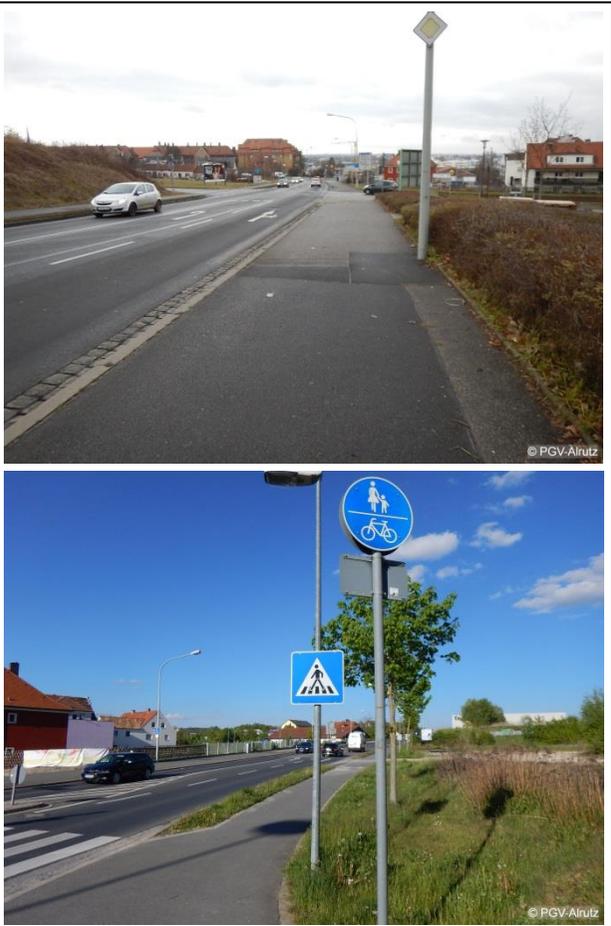
Nr.	Straßenabschnitt	Bestand / Problem	Lösungsansatz	Priorität	Fotos
145.	Leopoldstraße Zw. Am Bergsteig und Barbarastraße	<p>Beidseitig gemeinsame Geh- und Radwege</p> <p>Nordseite fehlende Sicherheitstrennstreifen</p> <p>Südseite Zweirichtungsverkehr</p> <p>unzureichende Kombination beidseitig benutzungspflichtiger Führung</p> <p>Fehlende Berücksichtigung des Radverkehrs in Kreiszufahrten bei gleichzeitiger Markierung von Fußgängerüberwegen an Querungsstellen am Kreisverkehr</p> <p>DTV: ca. 12.000 Kfz/ 24 h (2011)</p>	<p>Radverkehr richtungstreu führen</p> <p>Nordseite Sicherheitstrennstreifen ergänzen</p> <p>Fußgängerüberwege in Kreiszufahrten durch Radverkehrsfurten ergänzen</p> <p>Alternativ: Radweg im Vorfeld des Kreises gesichert auf Fahrbahn führen.</p>	2
