# Stadt Amberg

Radverkehrskonzept 2017

Anlagenband zum Schlussbericht

Hannover, am 05. Dezember 2017

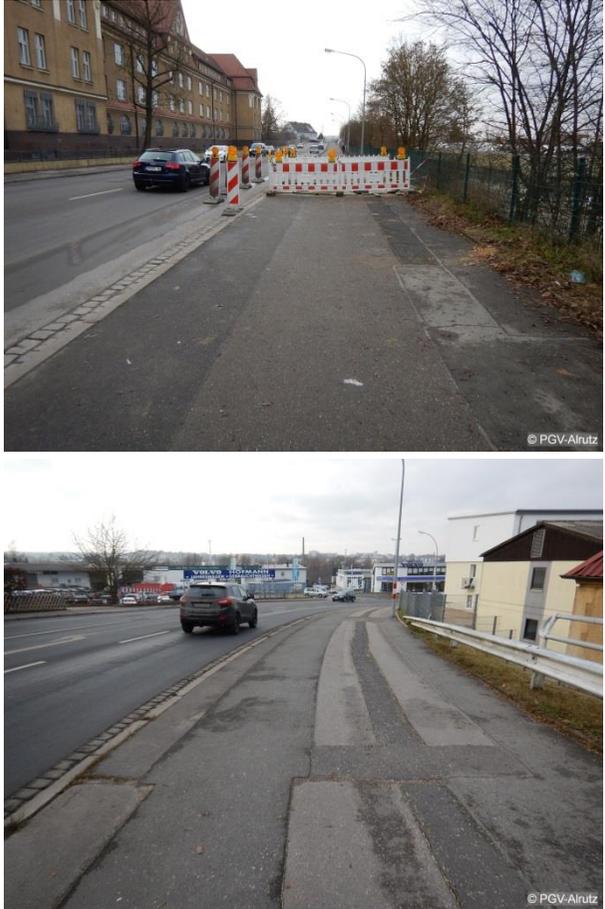
Nr.	Straßenabschnitt	Bestand / Problem	Lösungsansatz	Priorität	Fotos
146.	Leopoldstraße Zw. Barbarastraße und Kümmersbrucker Straße	Nordseitiger gemeinsamer Geh- und Radweg (Zweirichtungsverkehr) Keine Berücksichtigung des RV bei Baustelle Westlich Eisenbahnbrücke punktuell Belagsqualität Fehlender Sicherheitstrennstreifen Südseite: keine RVA	Radverkehr richtungstreu führen Ausbau Seitenraum Südseite zu Radverkehrsanlagen in Regelbreite zzgl. Sicherheitstrennstreifen	2

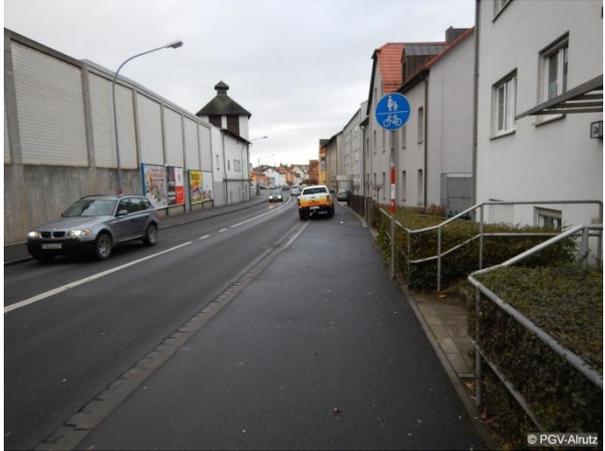
Nr.	Straßenabschnitt	Bestand / Problem	Lösungsansatz	Priorität	Fotos
149.	Drahthammerstraße Zw. Schießstätteweg und Bruno-Hofer-Straße	Beidseitig gemeinsame Geh- und Radwege Fehlende Sicherheitstrennstreifen z.T. Parken auf der RVA  DTV: ca. 17.200 Kfz/ 24 h (2011)	Sicherheitstrennstreifen und Piktogramme ergänzen Kfz-Parken unterbinden	K

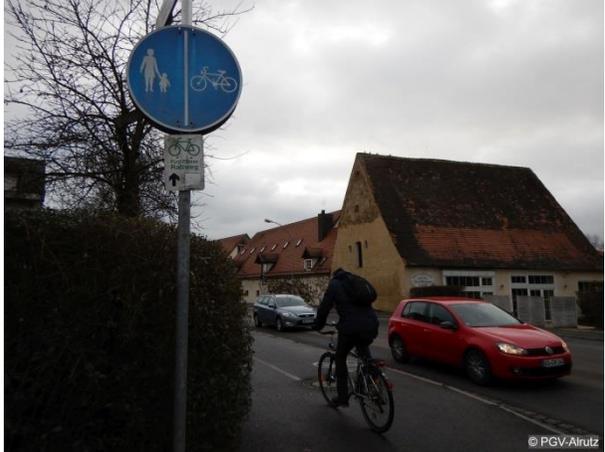
150.	Drahthammerstraße Zw. Bruno-Hofer-Straße und Höhe Karosserie & Lack Belmer	Ostseitiger Zweirichtungsradweg fehlende Führungskontinuität fehlender Sicherheitstrennstreifen	Ausweisen als gemeinsamer Geh- und Radweg (Zweirichtungsverkehr) Sicherheitstrennstreifen ergänzen	K

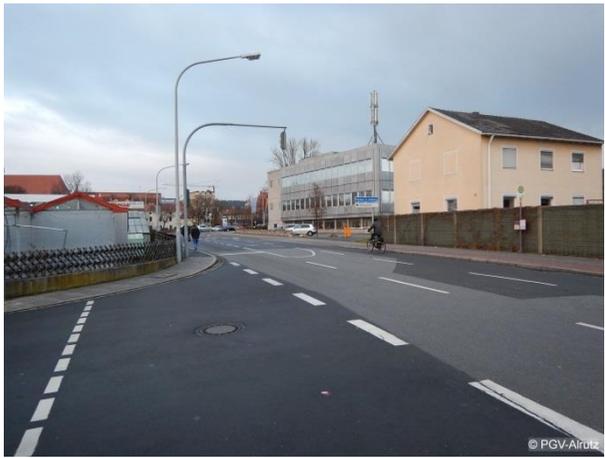
Nr.	Straßenabschnitt	Bestand / Problem	Lösungsansatz	Priorität	Fotos
151.	Schießstätteweg Zwischen Kurfürstenring und Gasfabrikstraße	Ostseitiger Zweirichtungsradweg in unzureichender Breite Fehlender Sicherheitstrennstreifen  DTV: ca. 7.600 Kfz/ 24 h (2011)	Radverkehr richtungstreu führen Ostseitiger Radweg für Radverkehr Richtung Norden beibehalten Westseitig Markierungslösung prüfen	2

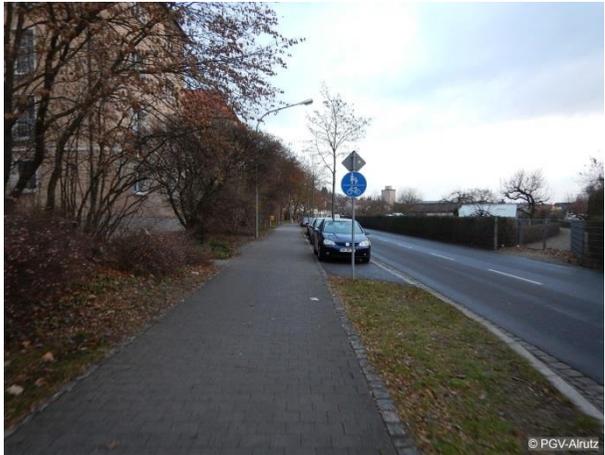
152.	Schießstätteweg Zw. Gasfabrikstraße und Drahthammerstraße	Ostseitiger gemeinsamer Geh- und Radweg (Zweirichtungsverkehr) Fehlender Sicherheitstrennstreifen zu parkenden Kfz  DTV: ca. 6.300 Kfz/ 24 h (2011)	Radverkehr richtungstreu führen Ostseitiger Radweg für Radverkehr Richtung Norden beibehalten Westseitig Markierungslösung prüfen	2

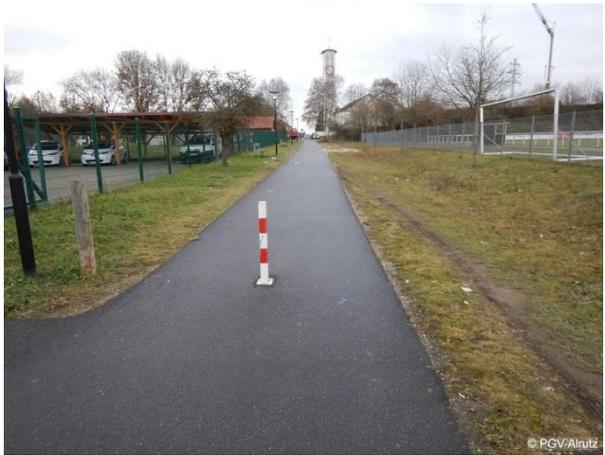
Nr.	Straßenabschnitt	Bestand / Problem	Lösungsansatz	Priorität	Fotos
153.	Königsberger Straße zw. KiTa und Rosenthalstraße	Einfahrverbot von Rosenthalstraße Poller Unzureichende Bordabsenkung auf Höhe KiTa	Freigabe für Radverkehr einrichten Poller entfernen oder durch reflektierende Poller mit Bodenmarkierung ersetzen. Durchlassbreite mind. 1,50 m gewährleisten Borde absenken	K

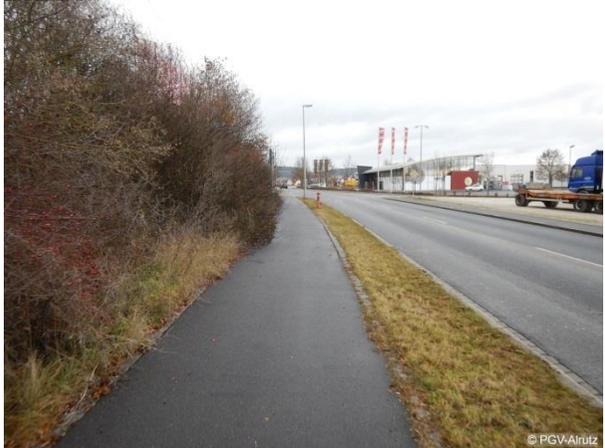
154.	An den Franzosenäckern	Nordseitiger gemeinsamer Geh- und Radweg (Zweirichtungsverkehr)  DTV: ca. 2.900-4.500 Kfz/ 24 h (2011) Fehlender Grünschnitt	Benutzungspflicht aufheben Radverkehr Richtung Osten im Mischverkehr führen Regelmäßiger Grünschnitt	K  D

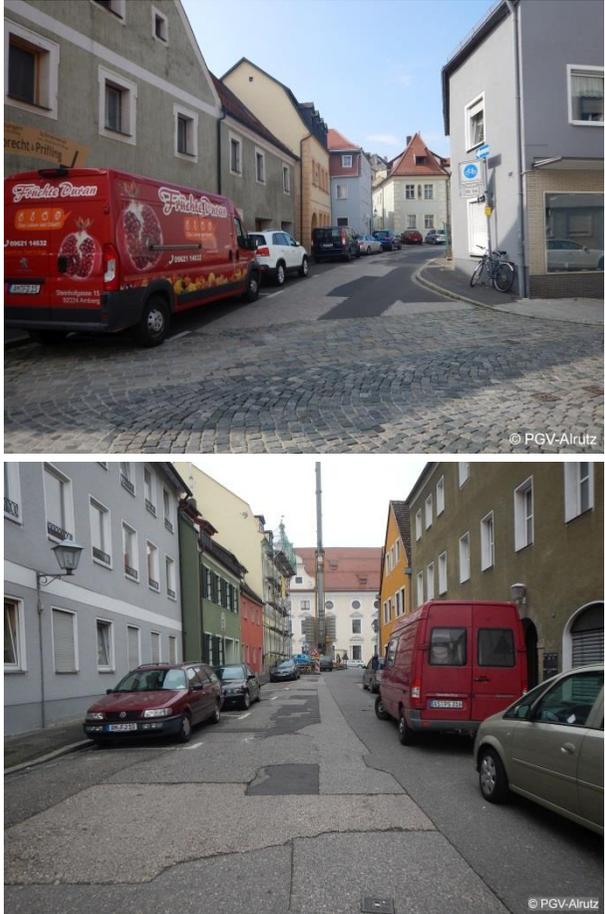
Nr.	Straßenabschnitt	Bestand / Problem	Lösungsansatz	Priorität	Fotos
155.	Neustift	Fahrradstraße Belagsqualität	Belagserneuerung	1

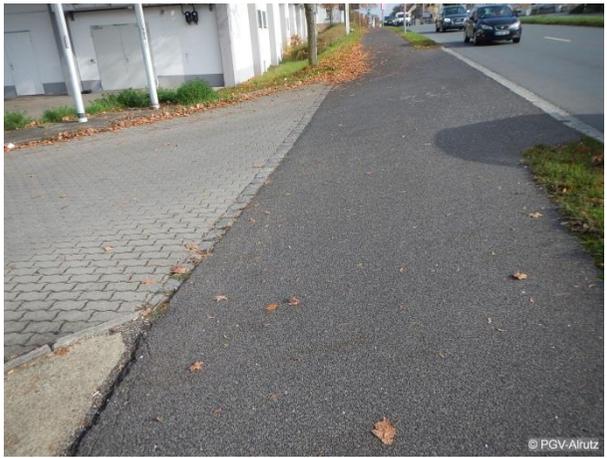
Nr.	Straßenabschnitt	Bestand / Problem	Lösungsansatz	Priorität	Fotos
156.	Nürnberger Straße, Sechser Straße Zw. Kastler Straße und Infanteriestraße	Nordseitiger gemeinsamer Geh- und Radweg (Zweirichtungsverkehr) unzureichende Sicherung Zweirichtungsverkehr an Grundstückzufahrten (z.B. Tankstelle)	Radverkehrsfurt an Zufahrt Tankstelle markieren und Piktogramme ergänzen	K

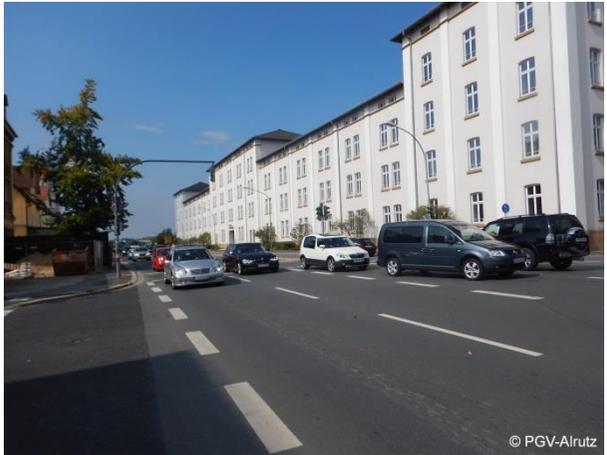
157.	Sechser Straße zw. Wörthstraße und Kastler Straße	Nordseitiger gemeinsamer Geh- und Radweg (Zweirichtungsverkehr)	Ausbau südseitiger straßenbegleitender Radverkehrsanlage für Zweirichtungsverkehr in Regelbreite zzgl. Sicherheitstrennstreifen zur Fahrbahn	1

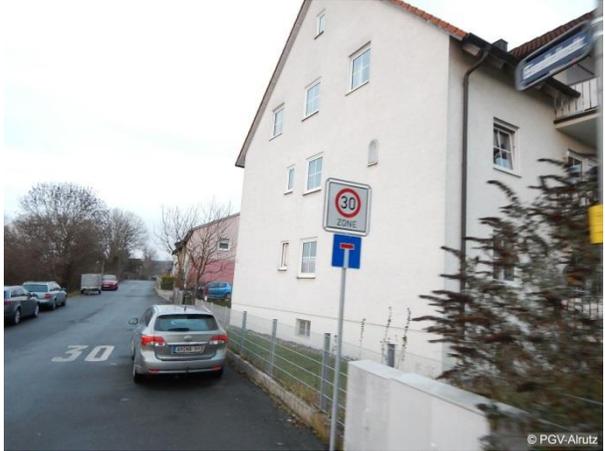
Nr.	Straßenabschnitt	Bestand / Problem	Lösungsansatz	Priorität	Fotos
158.	Verlängerung Eisenbahnstraße  <i>perspektivische Netzerweiterung</i>	Sackgasse (am Ende Privatgrundstück)	Anbindung zur Regensburger Straße herstellen ggf. Grunderwerb nötig	2p

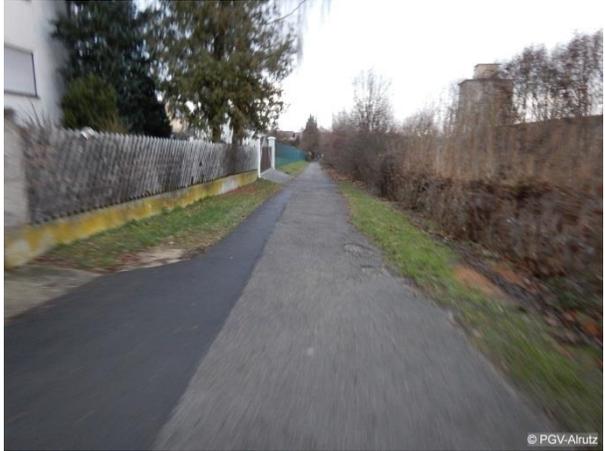
Nr.	Straßenabschnitt	Bestand / Problem	Lösungsansatz	Priorität	Fotos
160.	Wegeverbindung entlang der Gleise Zw. Sandstraße und Hans-Thoma-Straße	Gemeinsamer Geh-/Radweg Belagsschäden	Belagsausbesserung	2

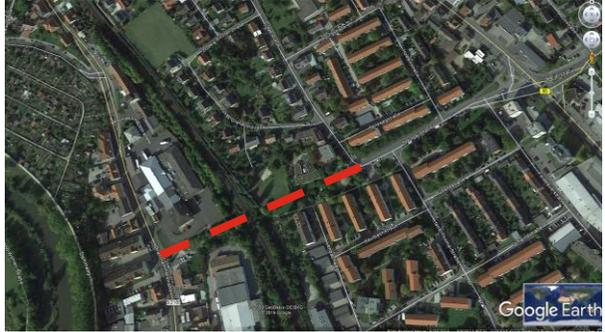
© PGV-Alrutz
161.	Verlängerung Nordgaustraße  <i>perspektivische Netzerweiterung</i>	fehlende Anbindung Drahthammerstraße	Anbindung Drahthammerstraße herstellen (z.B. Unterführung, ggf. Grunderwerb)	in Planung

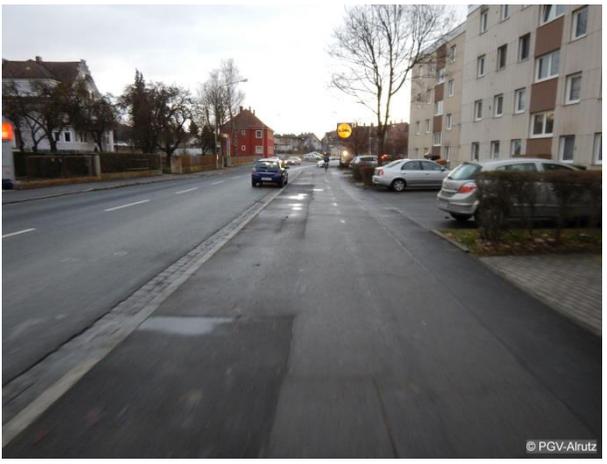
Nr.	Straßenabschnitt	Bestand / Problem	Lösungsansatz	Priorität	Fotos
162.	Barbarastraße	Westseitiger gemeinsamer Geh- und Radweg (Zweirichtungsverkehr) abschnittsweise fehlender Sicherheitstrennstreifen  DTV: ca. 7.700-9.200 Kfz/ 24 h (2011)	Radverkehr richtungstreu führen Westseitiger Radweg für Radverkehr Richtung Süden beibehalten, Sicherheitstrennstreifen markieren Westseitig Markierungslösung prüfen	K

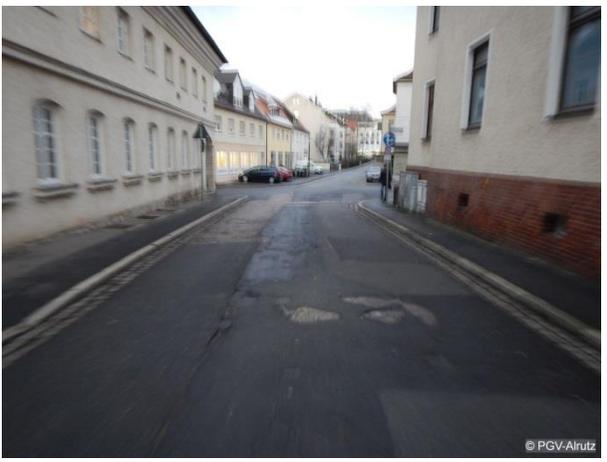
163.	Dreifaltigkeitsstraße zw. Regensburger Straße und Bäumlstraße	Mischverkehr Belagsqualität	Belagserneuerung	2

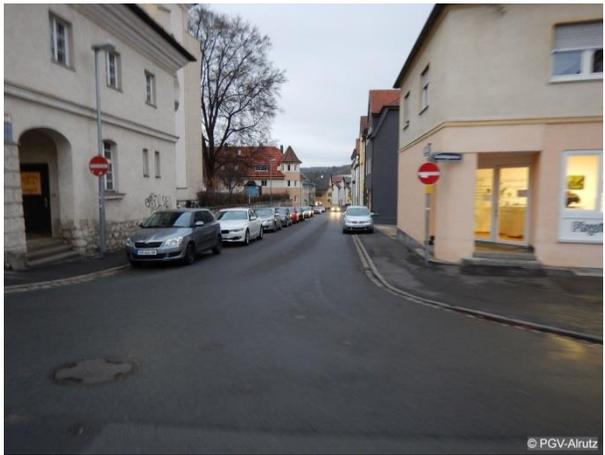
Nr.	Straßenabschnitt	Bestand / Problem	Lösungsansatz	Priorität	Fotos
164.	Bäumlstraße Zw. Raigeringer Straße und Dreifaltigkeitsstraße	Einbahnstraße ohne Freigabe für den Radverkehr in Gegenrichtung	Freigabe für Radverkehr in Gegenrichtung prüfen	K

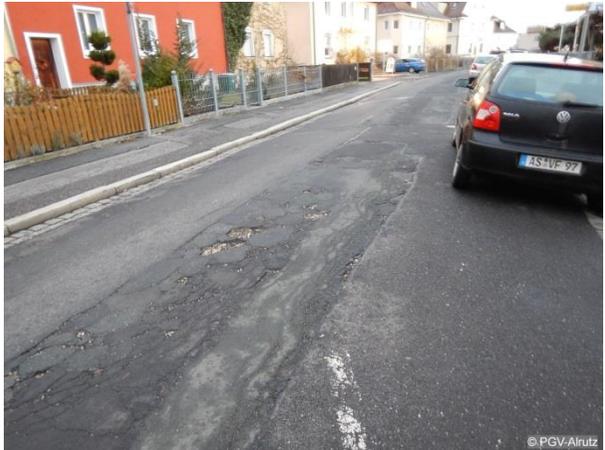
<small>© PGV-Alrutz</small>
165.	Bäumlstraße Zw. Dreifaltigkeitsstraße und Mosacherweg	Mischverkehr Belagsqualität	Belagserneuerung	2

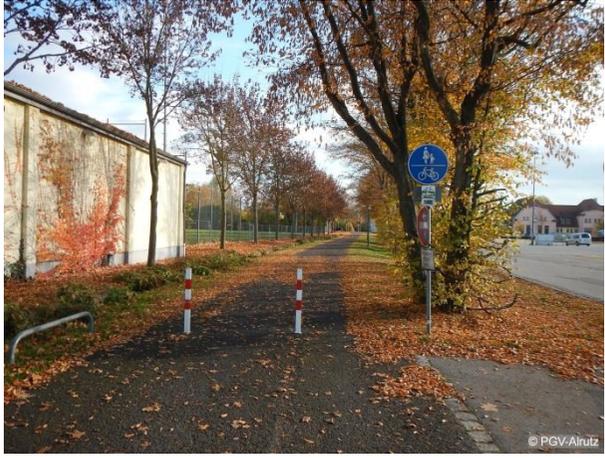
Nr.	Straßenabschnitt	Bestand / Problem	Lösungsansatz	Priorität	Fotos
166.	Am Schanzl	Gemeinsamer Geh-/Radweg Belagsqualität	Belagserneuerung	2

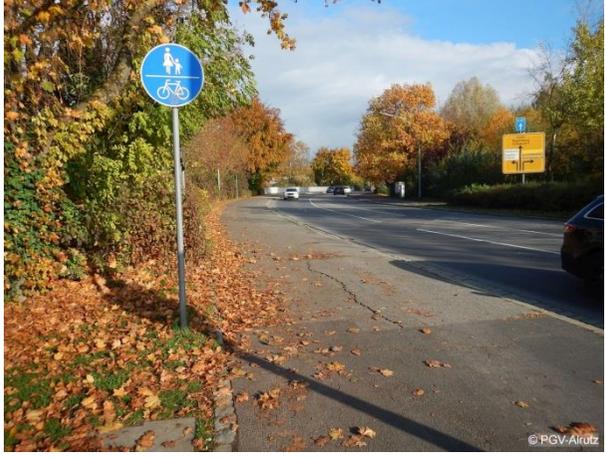
167.	Bruno-Hofer-Straße Zw. Werner-von-Siemens- Straße und Perigueux Brücke	Nordseitiger gemeinsamer Geh- und Radweg (Zweirichtungsverkehr) fehlender Sicherheitstrennstreifen  DTV: ca. 15.900-16.400 Kfz/ 24 h (2011)	Radverkehr richtungstreu führen Nordseitiger Radweg für Radverkehr Richtung Westen beibehalten Südseitig Markierungslösung prüfen	K

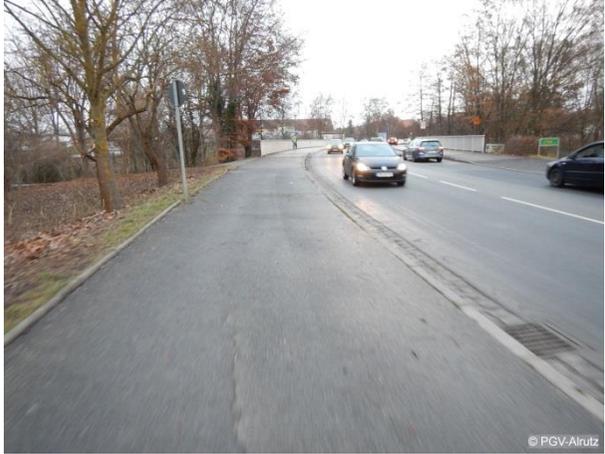
Nr.	Straßenabschnitt	Bestand / Problem	Lösungsansatz	Priorität	Fotos
168.	Perigueux-Brücke	<p>Nordseitiger gemeinsamer Geh- und Radweg (Zweirichtungsverkehr) fehlender Sicherheitstrennstreifen</p> <p>DTV: ca. 15.900-16.400 Kfz/ 24 h (2011)</p>	<p>Radverkehr richtungstreu führen Nordseitiger Radweg für Radverkehr Richtung Westen beibehalten Südseitig Markierungslösung prüfen</p>	K

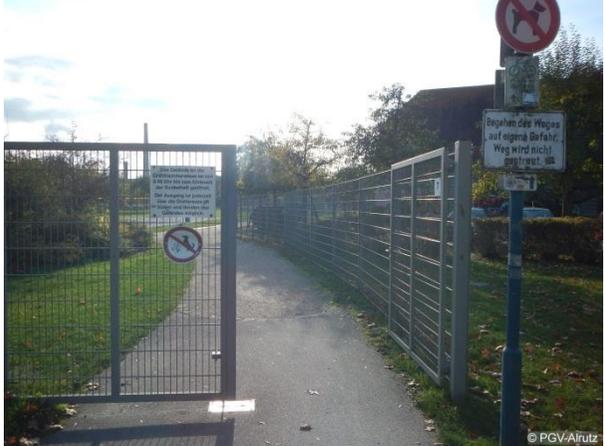
169.	Gelände südlich Bruno-Hofer-Straße	<p>selbständige Wegeverbindung (touristische Route) mit Zugangsbeschränkung</p>	<p>durchgängige Befahrbarkeit gewährleisten ggf. Netzänderung touristische Route</p>	K

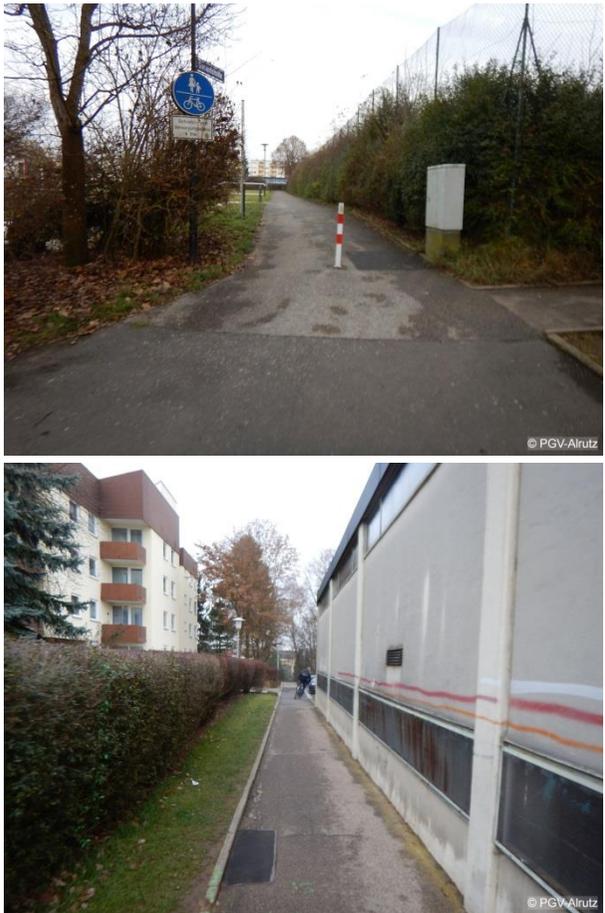
Nr.	Straßenabschnitt	Bestand / Problem	Lösungsansatz	Priorität	Fotos
170.	Wegeverbindung zwischen Dunant-Straße und Röntgenstraße über Rotkreuzplatz	Poller Engstellen wichtige Schülerverbindung	Poller entfernen oder durch reflektierende Poller mit Bodenmarkierung ersetzen. Durchlassbreite mind. 1,50 m gewährleisten  Wegeausbau zwischen Rotkreuzplatz und Röntgenstraße auf maximal mögliche Breite	K  1

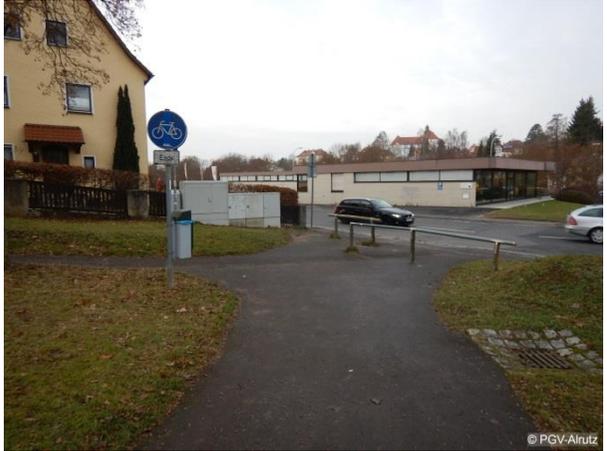
Nr.	Straßenabschnitt	Bestand / Problem	Lösungsansatz	Priorität	Fotos
171.	Hohenburger Straße	Umlaufsperrn unzureichende Bordabsenkung im Übergang Haager Weg	Borde zu Haager Weg absenken Radverkehr gesichert auf Haager Weg führen (ggf. Schutzstreifen markieren) Durchfahrbreite mind. 1,50 m an Umlaufsperrn gewährleisten	K

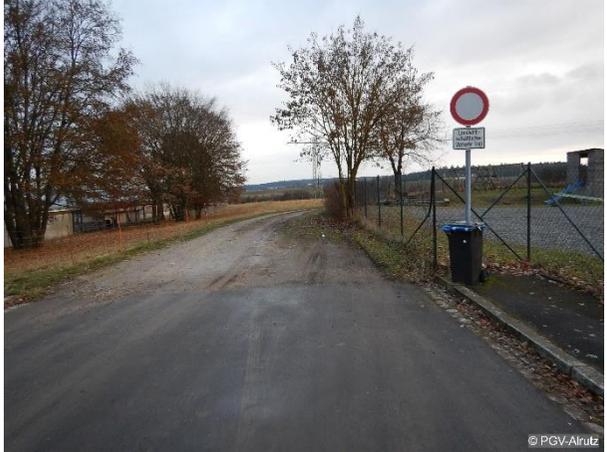
172.	Verlängerung Liebengrabenweg Richtung Süden  <i>Perspektivische Netzerweiterung</i>	Einfahrverbot, landwirtschaftlicher Verkehr frei Belagsqualität	Freigabe für Radverkehr einrichten Belagserneuerung	2p

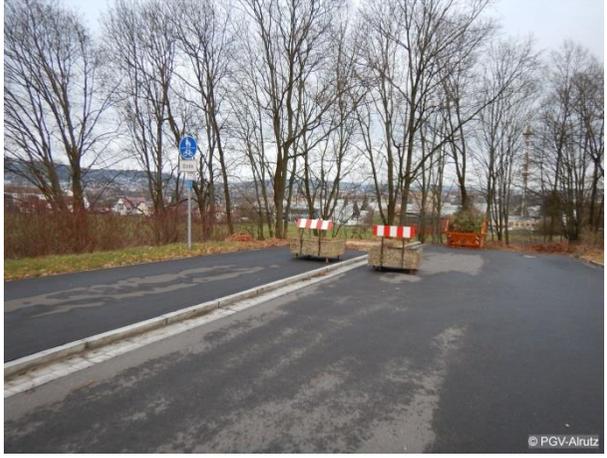
Nr.	Straßenabschnitt	Bestand / Problem	Lösungsansatz	Priorität	Fotos
173.	Stauffenbergstraße Verbindung Höhe Kreisverkehr zum Liebengrabenweg  <i>Perspektivische            Netzerweiterung</i>	fehlende Wegeverbindung	Wegeneubau	2p

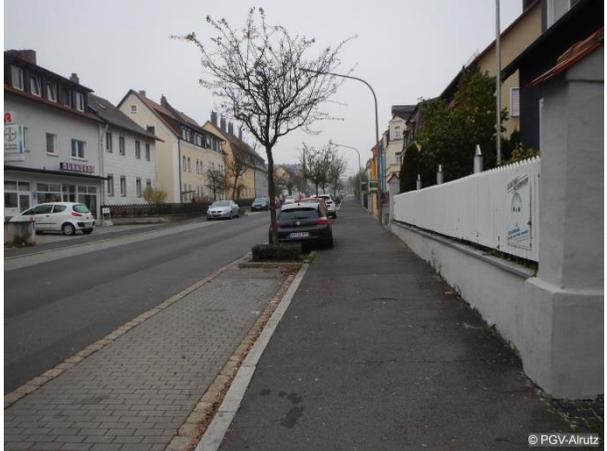
174.	Eglseer Straße Zw. Kaiser-Wilhelm-Ring und Velhornstraße	Ostseite Gehweg, Radverkehr frei Fehlender Sicherheitstrennstreifen Kfz-Parken auf dem Gehweg  DTV: ca. 3.700-5.400 Kfz/ 24 h (2011)	Sicherheitstrennstreifen und Piktogramme ergänzen Kfz-Parken auf Radverkehrsanlage unterbinden Alternativ: Freigabe für Radverkehr aufheben und Radverkehr im Mischverkehr führen	K

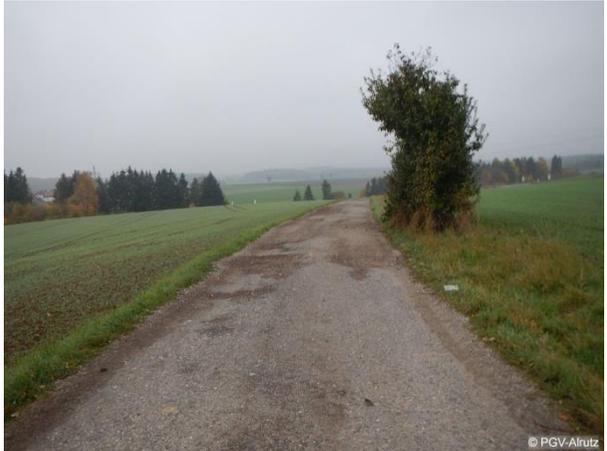
© PGV-Alrutz
176.	Wegeverbindung Zw. Frühlingstraße und Nürnberger Straße	Belagsschäden	Belagsausbesserung	2

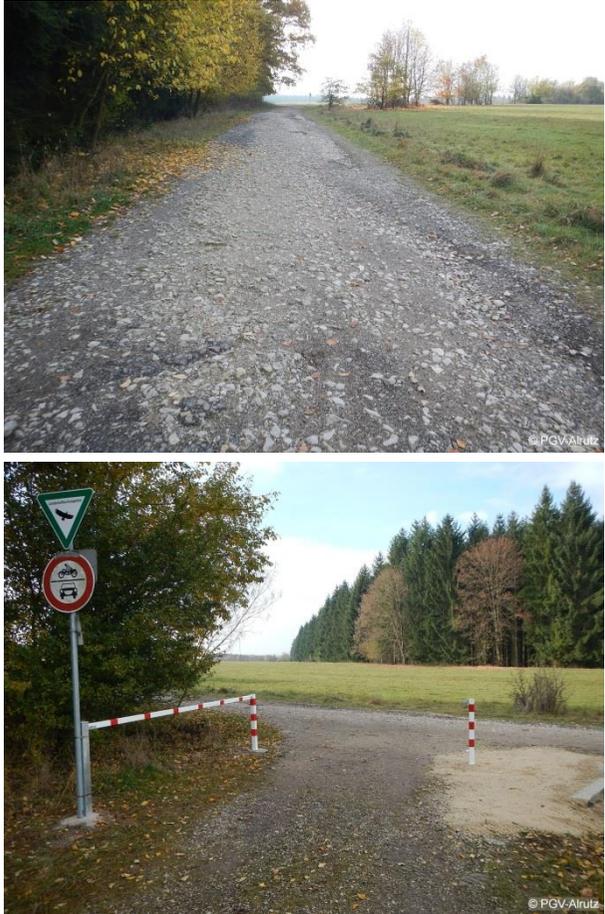
Nr.	Straßenabschnitt	Bestand / Problem	Lösungsansatz	Priorität	Fotos
177.	Runde um Flugplatz Rammertshof Amberg zw. Postweiher und Lengeloher Straße	Wegeverbindung (Teil der Alternative zum Amberger Radrundwanderweg) abschnittsweise Belagsqualität Schranke	Belagserneuerung durchgängige Befahrbarkeit gewährleisten ggf. Netzänderung Radrundwanderweg	2

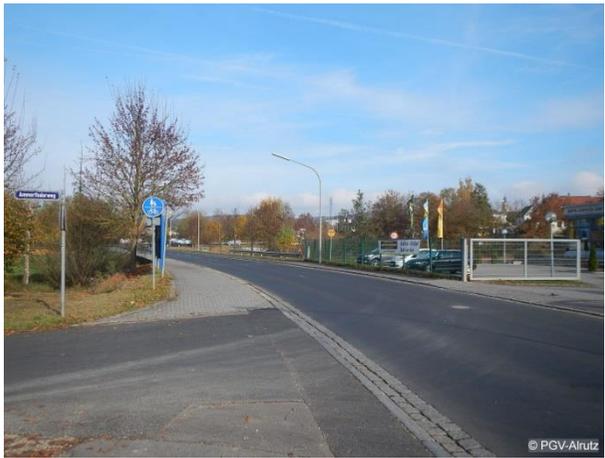
Nr.	Straßenabschnitt	Bestand / Problem	Lösungsansatz	Priorität	Fotos
178.	Gerberstraße zw. Am Weiher und Fuggerstraße	Westseitiger gemeinsamer Geh- und Radweg (Zwei Richtungsverkehr) Fehlender Sicherheitstrennstreifen  DTV: ca. 2.700-4.000 Kfz/ 24 h (2011)	Radweg aufgeben, Radverkehr im Mischverkehr führen  Alternativ: Radverkehr richtungstreu führen Westseitiger Radweg für Radverkehr Richtung Süden beibehalten Ostseitig Markierungslösung prüfen	K

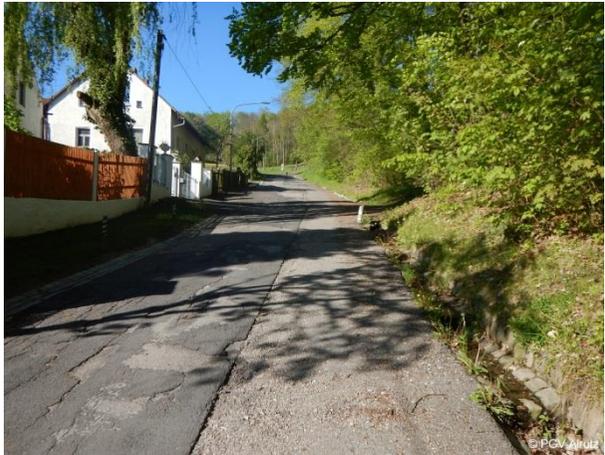
179.	Triftweg Zw. Kirchensteig und Philosophenweg	Belagsqualität (Längsrillen, Sturzgefahr) Sehr steil	Belagserneuerung	1
